E18 Retvet - Vinterbro

Notat

Vurderinger av alternativer for Leonardo da Vinci bru

Leonardo da Vinci bru – ny fukt- og råtekontroll**Oppdrag**

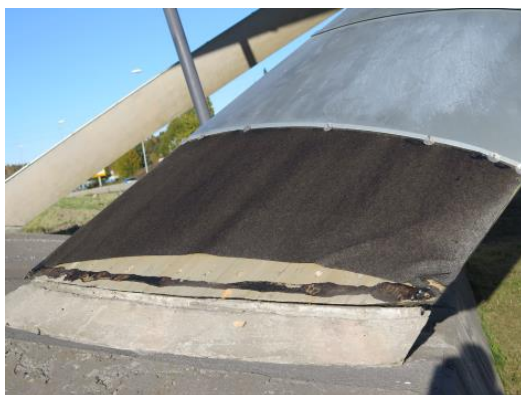
Foto 2. Sørbuens østre fot. Beslaget er løst for kontroll av trematerialene.

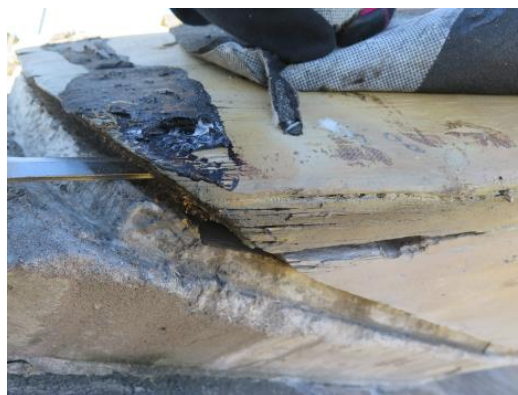
| Nr | Lokasjon | Fukt | Kommentar |
|---|---|---|---|
| | Ved fundament | 13-15 % 15 cm opp | Råtesopp-skaden beskrevet i 2007 har hatt liten eller ingen utvikling. Den berører én lamell og går ca 4-5 cm inn i søndre hjørne av buens fot. Ellers ingen tegn til nedbrytning, men noe oppsprukket ved nederst. Noe forhøyet fuktighet (17 % - over fibermetning) nedre 1-3 cm. |

Foto 3. Sørbuens østre fot. Ingen tegn til videreutvikling i råtesopp-skaden som ble konstatert i 2007.

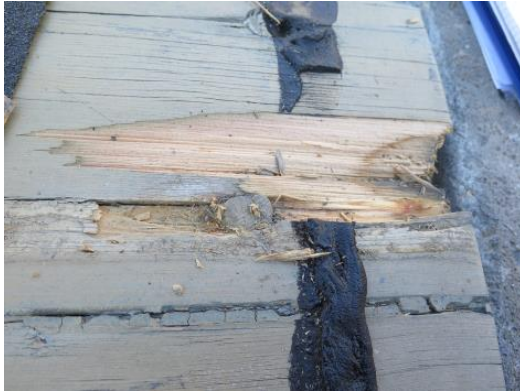
Foto 4. Sørbuens østre fot. Oppfliset område der det har vært en festeskruve for beslaget. Noe "mørning" rundt borsyrepatronen.

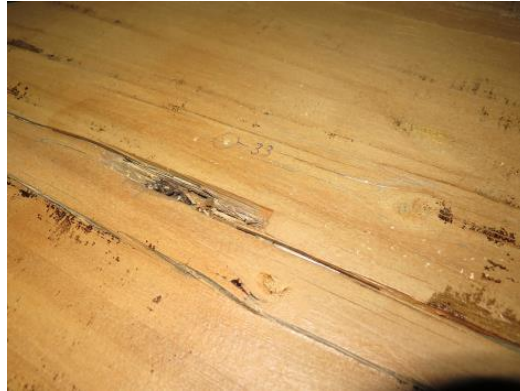
| Nr | Lokasjon | Fukt | Kommentar |
|---|---|---|---|
| 34 | Ca 8 m fra fundament (9. plate), søndre del av profilen | 16 % | Synlig råteskade nær drillepunkt. Råte 4-8 cm inn. |

Foto 5. Sørbue, østre del, ca 8 m fra fundament. Ingen tegn til videreutvikling i råtesopp-skaden som ble konstatert i 2007.

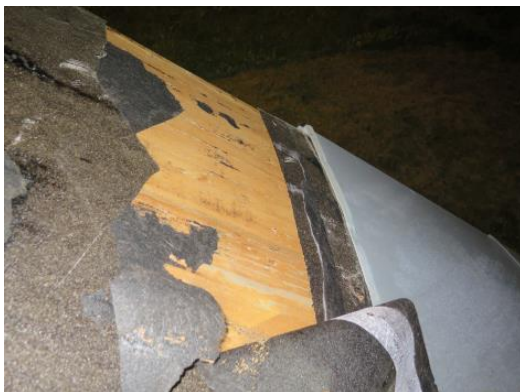
| Nr | Lokasjon | Fukt | Kommentar |
|---|---|---|---|
| 28 | 3 m fra fundament (4. plate), søndre del av overside, i sprekk | | Litt mindre motstand i første lamell, trolig grunnet nedbrytning. Funnet skade i nærheten i 2007. |

Foto 6. Sørbue, vestre del, ca 3 m fra fundament. Noe nedbrytning i tilknytning til sprekk, ingen tegn til videreutvikling etter 2007.

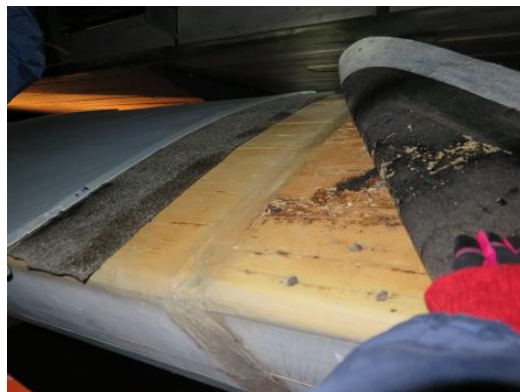
| Nr | Lokasjon | Fukt | Kommentar |
|---|---|---|---|
| - | Ca 19 m fra fundament (20. plate), ved skjøt i buen. | 17 % | Ingen synlige tegn til nedbrytning. |

Foto 7. Sørbue, vestre del, ved skjøt ca 19 m fra fundament. Ingen synlige tegn til nedbrytning.

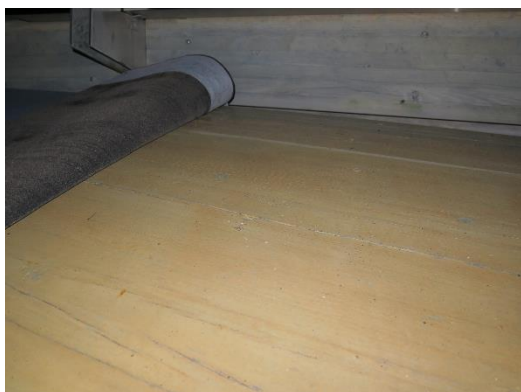
| Nr | Lokasjon | Fukt | Kommentar |
|---|--|---|---|
| 23 | Ca 25m fra fundament, midt på overside | 21,30 % | Ingen tegn til nedbrytning. Drillet rett ved en større sprekk, derfor litt mindre motstand første cm. |

Foto 8. Nordbue, ca 25 m fra vestre fundament. Ingen synlige tegn til råtesoppkader, ingen tegn til nedbrytning ved råtedrilling.

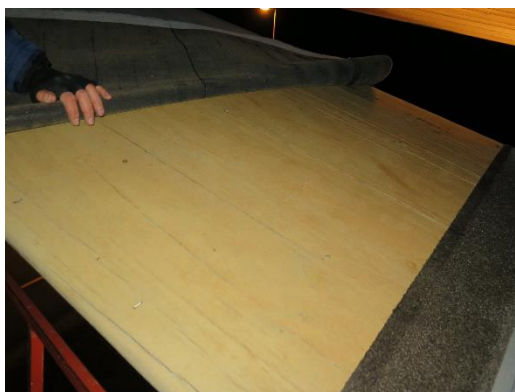
| Nr | Lokasjon | Fukt | Kommentar |
|---|--|---|---|
| | Ca 13 m fra fundament. | 18,20 % | Ikke drillet. Ingen sprekker eller tegn til råtesopp-skader. |

Foto 9. Nordbue, ca 13 m fra vestre fundament. Ingen synlige tegn til nedbrytning, svært begrenset oppsprekking. Ikke gjort råtedrilling.

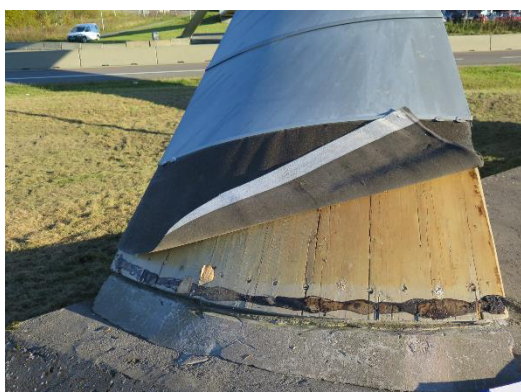
Resultater av råtedrillinger og fuktmålinger er gitt i tabell 2. Det er ikke funnet tegn til råtesopp-skader i undersøkte deler av nordbuen. De nederste cm av buens vestre fot er noe oppsprukket, dette har trolig sammenheng med innfesting av det nederste beslaget. Trevirket ned mot fundamentet er noe oppfliset og «mørnet» ved enkelte steder, spesielt på foten mot vest. Det er ikke funnet tegn til råtesopp-skader i prøver tatt herfra (tabell 6, prøve 2 og 3). Forholdet skyldes trolig kjemisk nedbrytning på grunn av utlakning av borsyre/-salter fra borsyrepatronene som er satt inn i veden for å forebygge råtesopp-skader.

Foto 10. Nordbue, ved fundament mot vest. Ingen tegn til råtesoppkader. Noe oppsprekking og tegn til kjemisk nedbrytning i tilknytning til enkelte av borsyrepatronene.

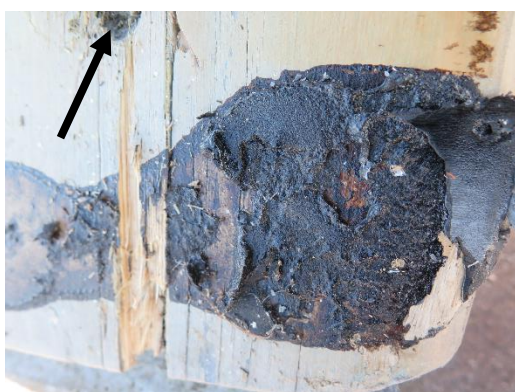
Foto 11. Som foto 10, detalj. Oppfliset område rett under borsyrepatron (pilen viser plassering av patronen).

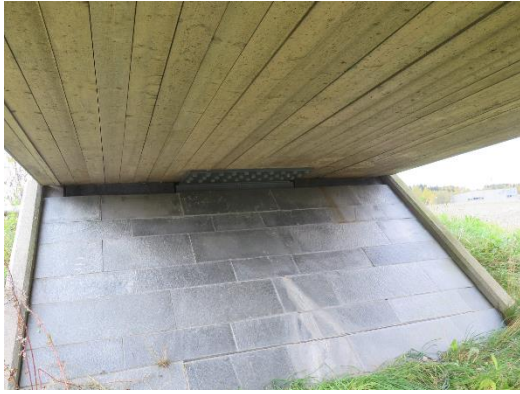
Foto 12. Brubane, ende mot vest sett fra undersiden. Ingen synlige tegn til råtesoppkader.

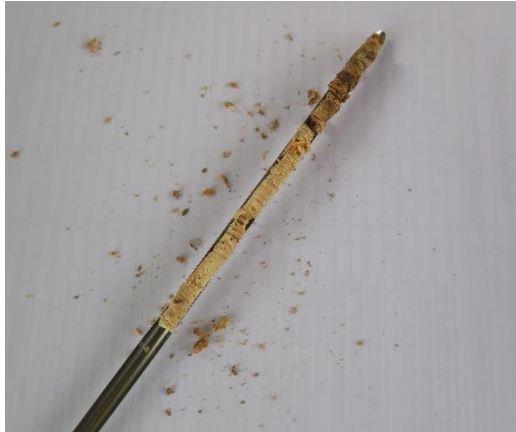
Det er konstatert råtesoppkader i ytre deler av brubanen i begge ender. Skadene er mest omfattende i enden mot vest; her strekker skaden seg til stålbjelken 9,2 m fra fundamentet langs sørsida. Skaden er forårsaket av rekkekjuke (tabell 4, prøve 1 og 2). Mot øst er det kun mindre råtesoppkader i den søndre delen av banen, helt i enden. Her ble det påvist grååte (tabell 4, prøve 3 og 4).

Foto 13. Borprøve tatt nær enden mot vest, i søndre del av brubanen (ved råtedrilling nr. 11). Prøven viser nedbrutt ved ca 7 cm inn i limtrebjelken.

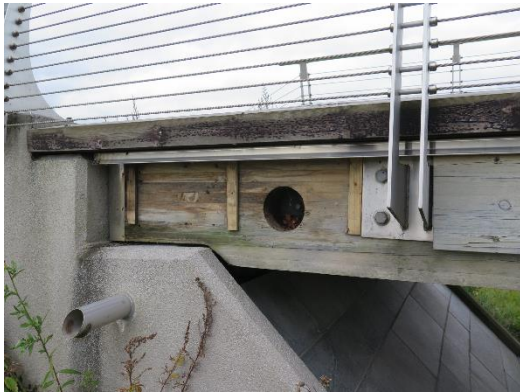
Foto 14. Kantbordet i enden ble demontert for kontroll. Tilgjengelig trevirke innenfor kantbordet var merkbart vått ved inspeksjonen, og bjelken nærmest kantbordet viste klare tegn til nedbrytning i enden.

Det tverrspente limtredekket i brubanen har råtesoppskader i begge ender. I enden mot vest er skadene så omfattende at tverrsnittet på dekket er redusert i ytterkanten mot sør. Skaden strekker seg ca 10 m langs dekket på sørsida, mens omfanget er mindre på nordsida.

Enden av brubanen er ført inn over betongfundamentet, og ender i et metallbeslag. På oversiden ligger det membran og asfaltdekke. Årsaken til skaden i den vestre enden er trolig at det har trengt vann ned gjennom utettheter i membranen som ligger på limtredekket. Vann som trenger ned i enden vil ha vanskelig for å komme ut, ettersom konstruksjonen her er svært tett. I den østre enden kan skaden også ha sammenheng med inntrengning av vann, men kondensering i konstruksjonen, for eksempel på stålet i strammestag og plater og/eller metallbeslaget i enden, kan være en medvirkende årsak.

Ingen tiltak er nødvendige med tanke på buene, ut over normalt vedlikehold av beslag. Hva angår brubanen må råtesoppskadene i limtredekket utbedres. Asfaltdekket og membranen må åpnes slik at omfanget på skadene kan kartlegges i større detalj. Konstruksjonen må også gjøres mer fuktsikker, slik at det ikke oppstår nye skader i endene av brubanen. Mycoteam blir gjerne med på en faglig diskusjon rundt mulige løsninger for denne konstruksjonen.

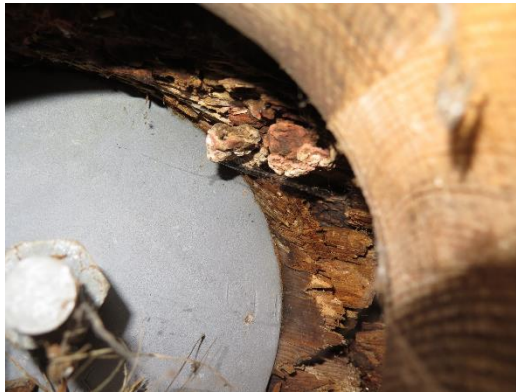
Foto 15. Strammestaget innenfor kantbjelken har komprimert råtesoppskadet trevirke. Bjelkene nærmest kanten er sterkt nedbrutt av rekkekjuka.

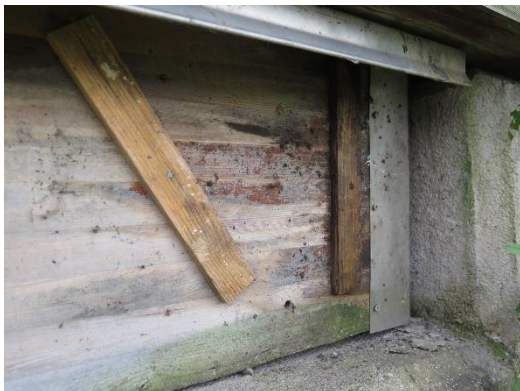
Foto 16. Brubane, enden mot øst, sørsida. Svært høy fuktighet i trevirket innerst mot endebeslaget. Kantbjelken er noe nedbrutt av grååte.

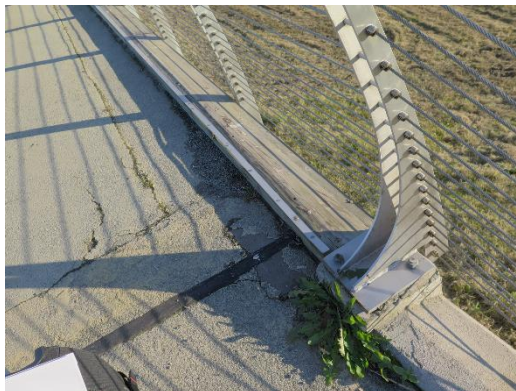
Foto 17. Asfaltdekke på brubanen, søndre side av vestenden. Asfalten er sprukket opp flere steder.
