Kontroll av fagverksbruer i tre

Diskusjoner, funn og anbefalinger fra arbeidet

Sammendrag

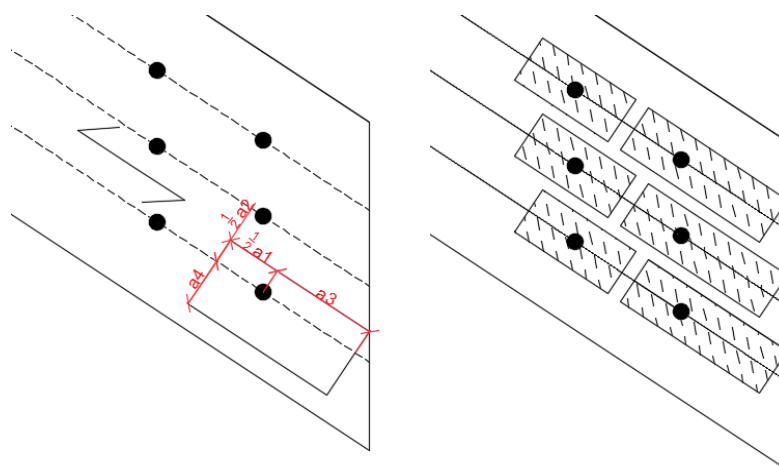
Gruppens anbefaling er å beholde et fiktivt rektangel med bredde tilsvarende målene $\frac{1}{2} a_2$ i henhold til Ek5-1 til hver side av dybelen som vist i Figur 3. Begrunnelsen for denne anbefalingen er at det er bøyestivheten av trevirket på hver side av kraftlinjen som, i tillegg til strekkfastheten på tvers av fiberretningen, holder de to halvdelene sammen og hindrer sprekkutvikling. Det må altså reserveres en bredde på $\frac{1}{2} a_2$ på hver side av kraftlinjen over en lengde på a_3 .

Figur 3 Anbefalt tolkning av kantavstander der hver dybel får en reservert sone

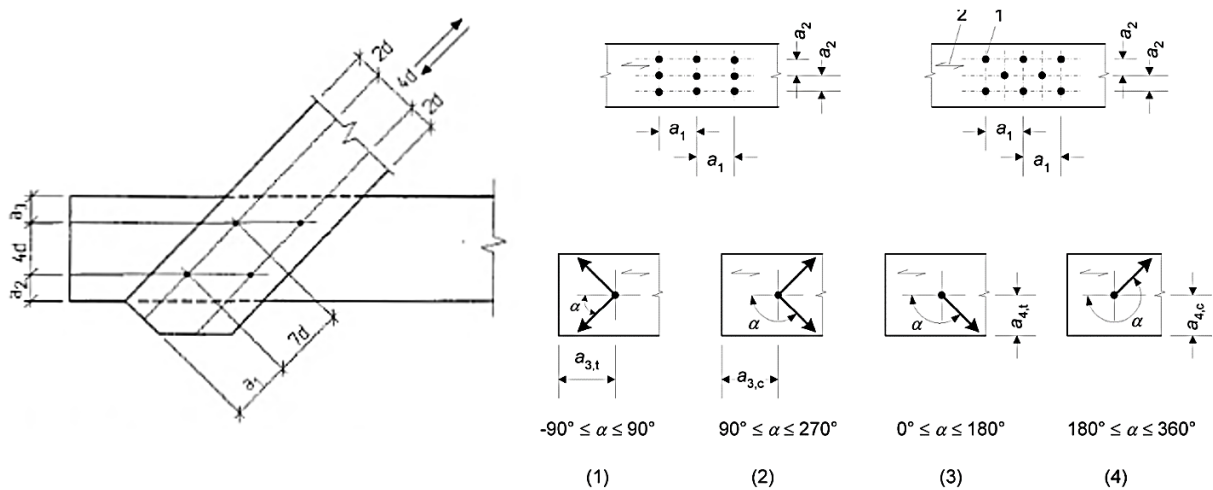
Figur 4 Definisjon av kantavstander i NS3470 (venstre) og Ek5 (høyre). Innkutt er ikke behandlet i standarden. /1/ /2/

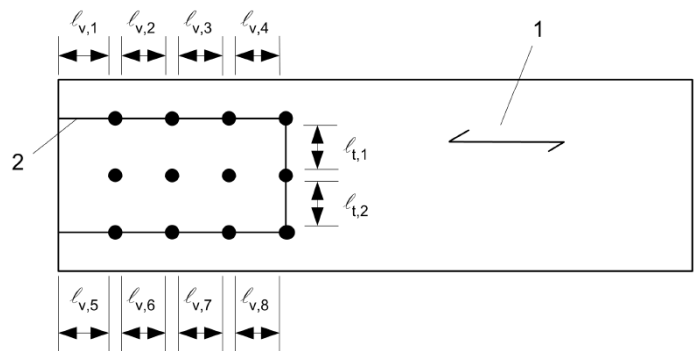
Blokkutringens kapasitet bestemmes av tykkelsen t_{ef} og t_1 vist i Figur 6. Vanligvis er det strekkkapasiteten for treet i arealet $A_{net,t}$ vist i Figur 6 og i Figur 7 som gir størst kapasitet. Bredden som skal benyttes er den totale bredden til tverrsnittet med fratrekk av slissen til slisseplaten. Enkelte beregninger er gjort uten dette fratrekke og figuren i

Figur 7 Arealene som fastsettes for kontroll av blokkutrivning er bestemt av lengden mellom dyblene på tvers (strekkbrudd, $l_{t,i}$) eller langsmed dybelgruppen (skjærbrudd, $l_{v,i}$) / 2/

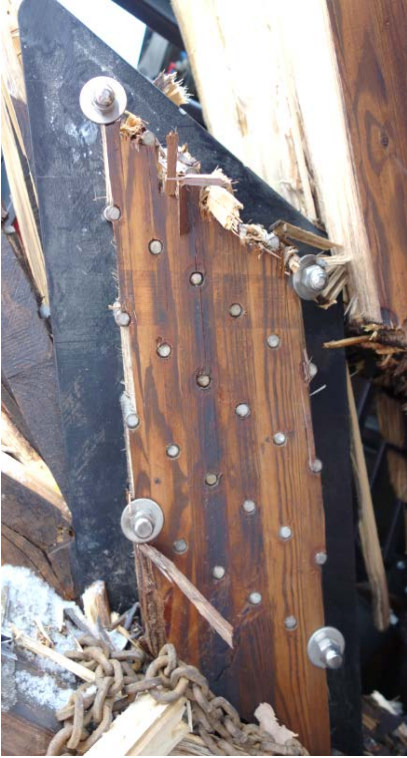
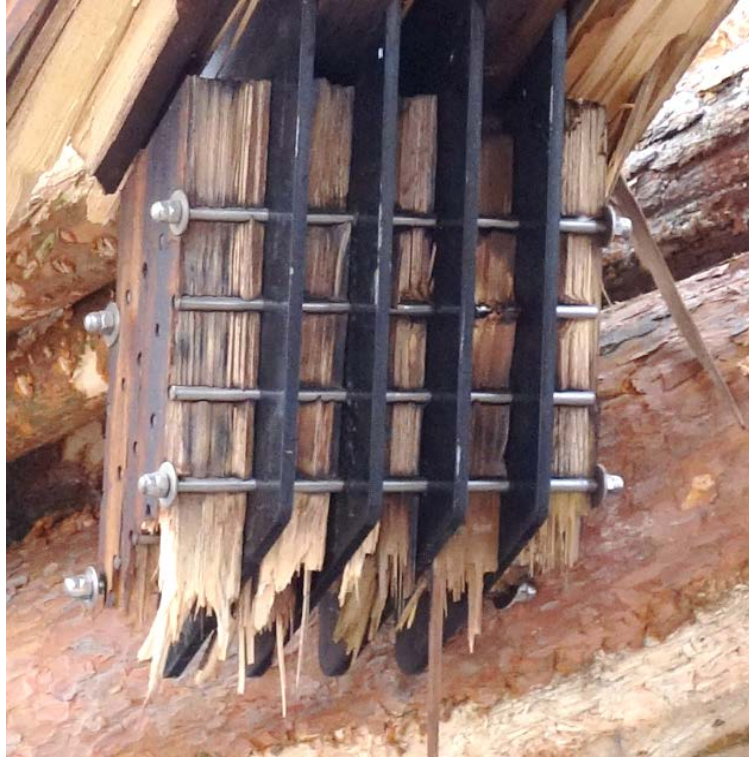
Eksempler på blokkutriving på Perkolo bru

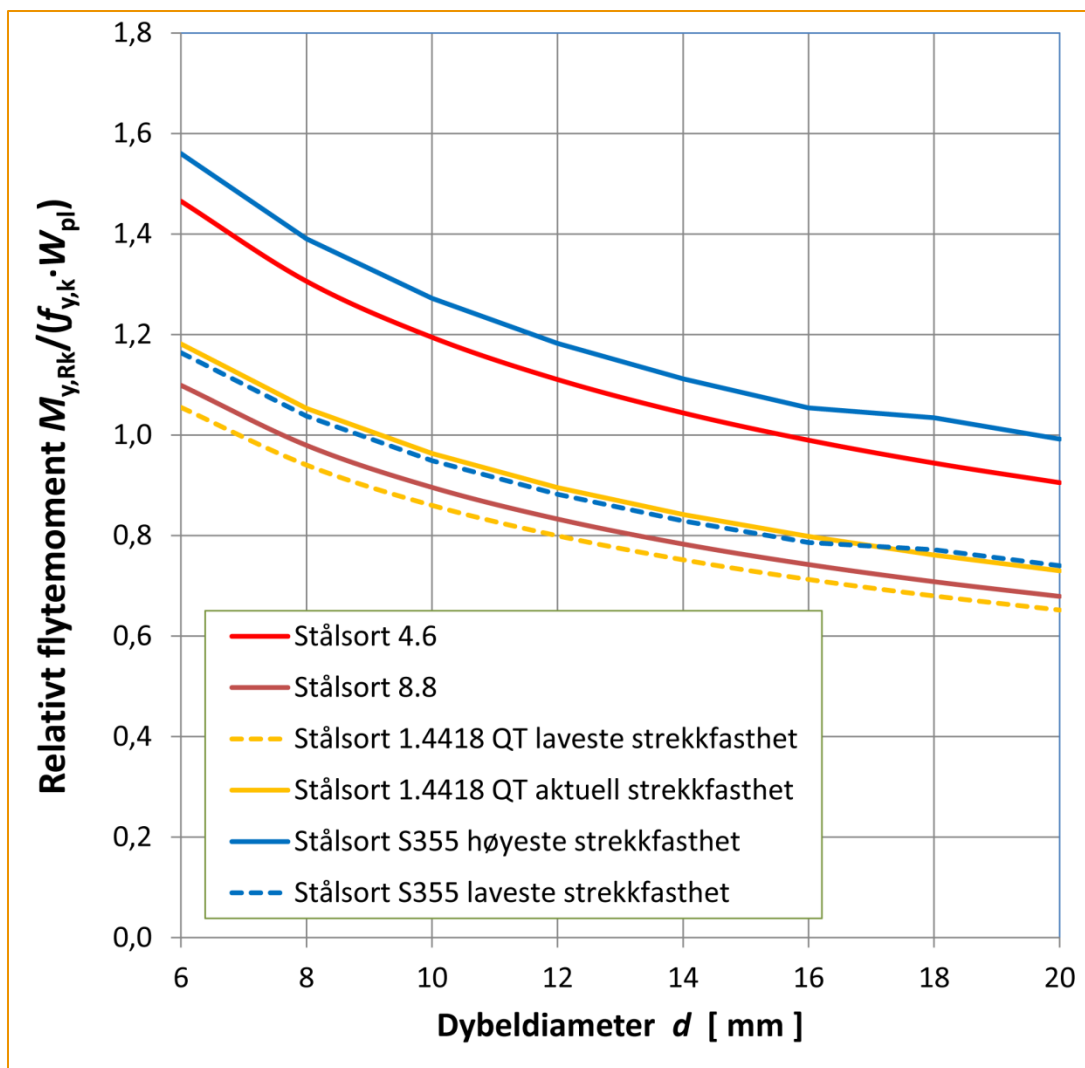
Vi ser av figuren at verdien av flytemomentet $M_{y,Rk}$ for høyere fastheter og dybeldiameterer større enn 8 mm er mindre enn et tilsvarende utregnet plastisk moment. For 4.6-stål og 16 mm dybel er forøvrig forholdet lik 1,0 – noe som kan tyde på at denne kombinasjonen var utgangspunktet.

Av Figur 11 fremgår det også at kombinasjonen 12 mm dybel og stålsort 1.4418 QT, som er det som ble brukt på Sundbyveien bru, gir et forhold på 0,8 og må kunne antas å være konservativt.

Figur 11: Sammenheng mellom Eurokodens flytemoment og dybeldiameter ved forskjellige stålfastheter

I formelen for flytemomentet i NS-EN 1995 ligger det altså innbakt en fast omregningsfaktor fra strekkfasthet til flytegrense. Når dette forholdet varierer fra 1,67 for 4.6-stål til 1,11 for 10.9-stål er det åpenbart at omregningen ikke kan stemme for alle stålsorter. Imidlertid viser Figur 11 at omregningen blir mer og mer konservativ for økende stålfasthet og for økende diameter.
