Rv. 22 Rudskogen - E18 utbedring av problempunkter.
Delstrekning 1. Geoteknisk vurderingsrapport for
reguleringsplan

RV 22 strekning 6, delstrekning 1, meter 1812, Rakkestad kommune

C15888-GEOT-01_rev01

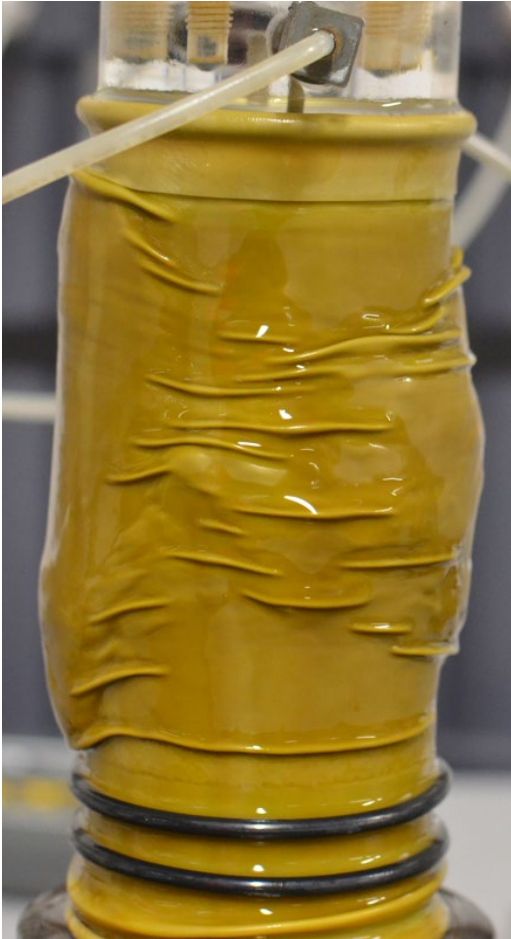
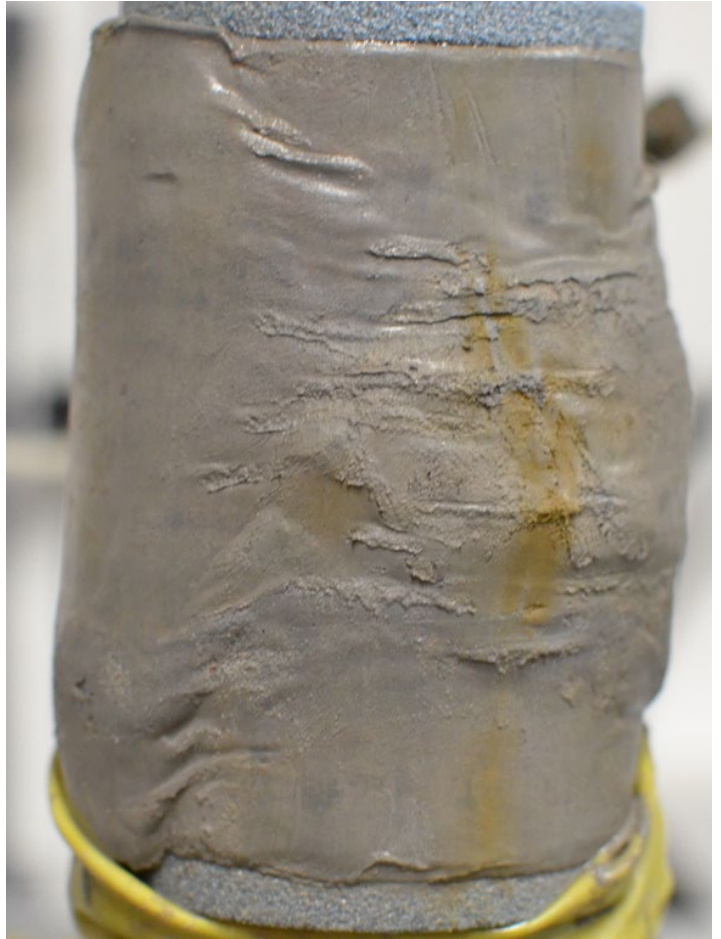
Oppdragsnr.: 2230010	Dato: 12.06.2023	
Lab nr.: 8/1	Dybde: 2,0-2,8m	Hull nr.: 401
Beskrivelse: Leire, noen silt/sandlag

Treaks aktivt forsøk, F-bit

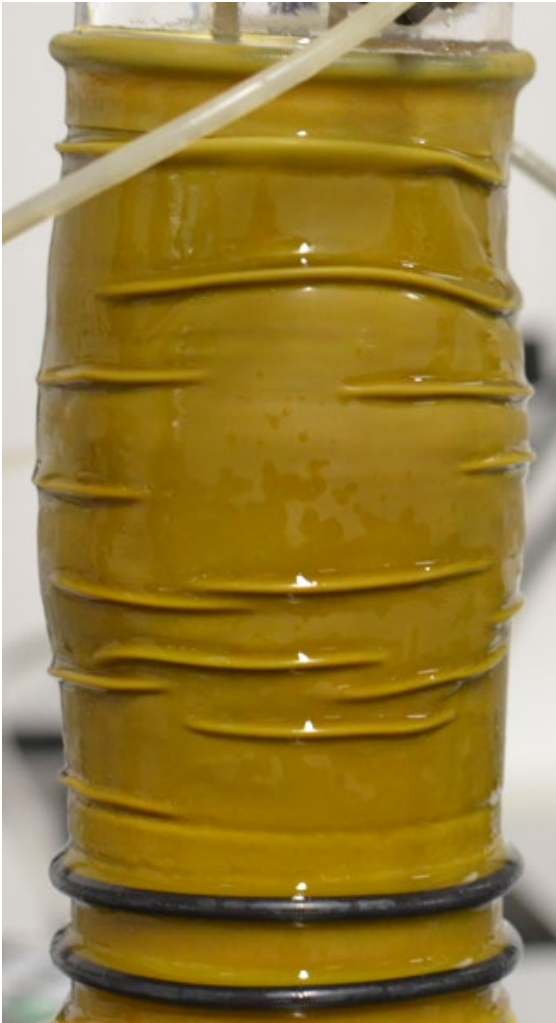
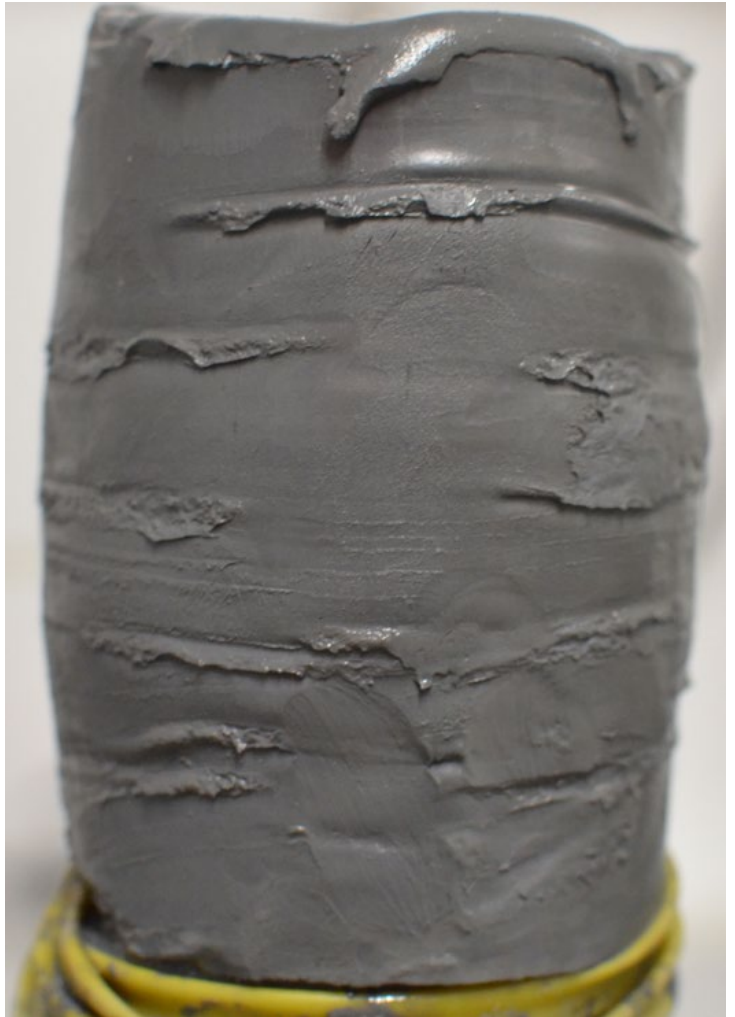
Oppdragsnr.: 2230010	Dato: 22.05.2023	
Lab nr.: 8/2	Dybde: 4,0-4,8m	Hull nr.: 401
Beskrivelse: Leire, humusholdig

Treks aktivt forsøk, D-bit

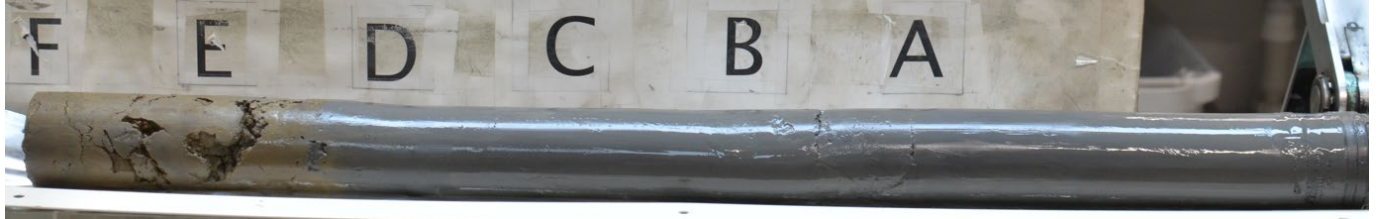
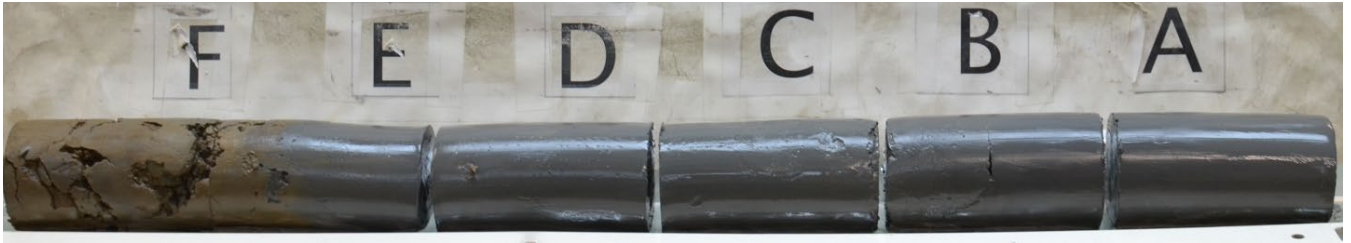
Oppdragsnr.: 2230010	Dato: 22.05.2023	
Lab nr.: 8/3	Dybde: 8,0-8,8m	Hull nr.: 401
Beskrivelse: Siltig leire, forstyrret
