Rv 70 Brudalen-Festa  
Geoteknisk rapport for reguleringsplan

RV 70 hp 2, meter 1100-5000, Oppdal kommune

Ud802B-GEOT-R01

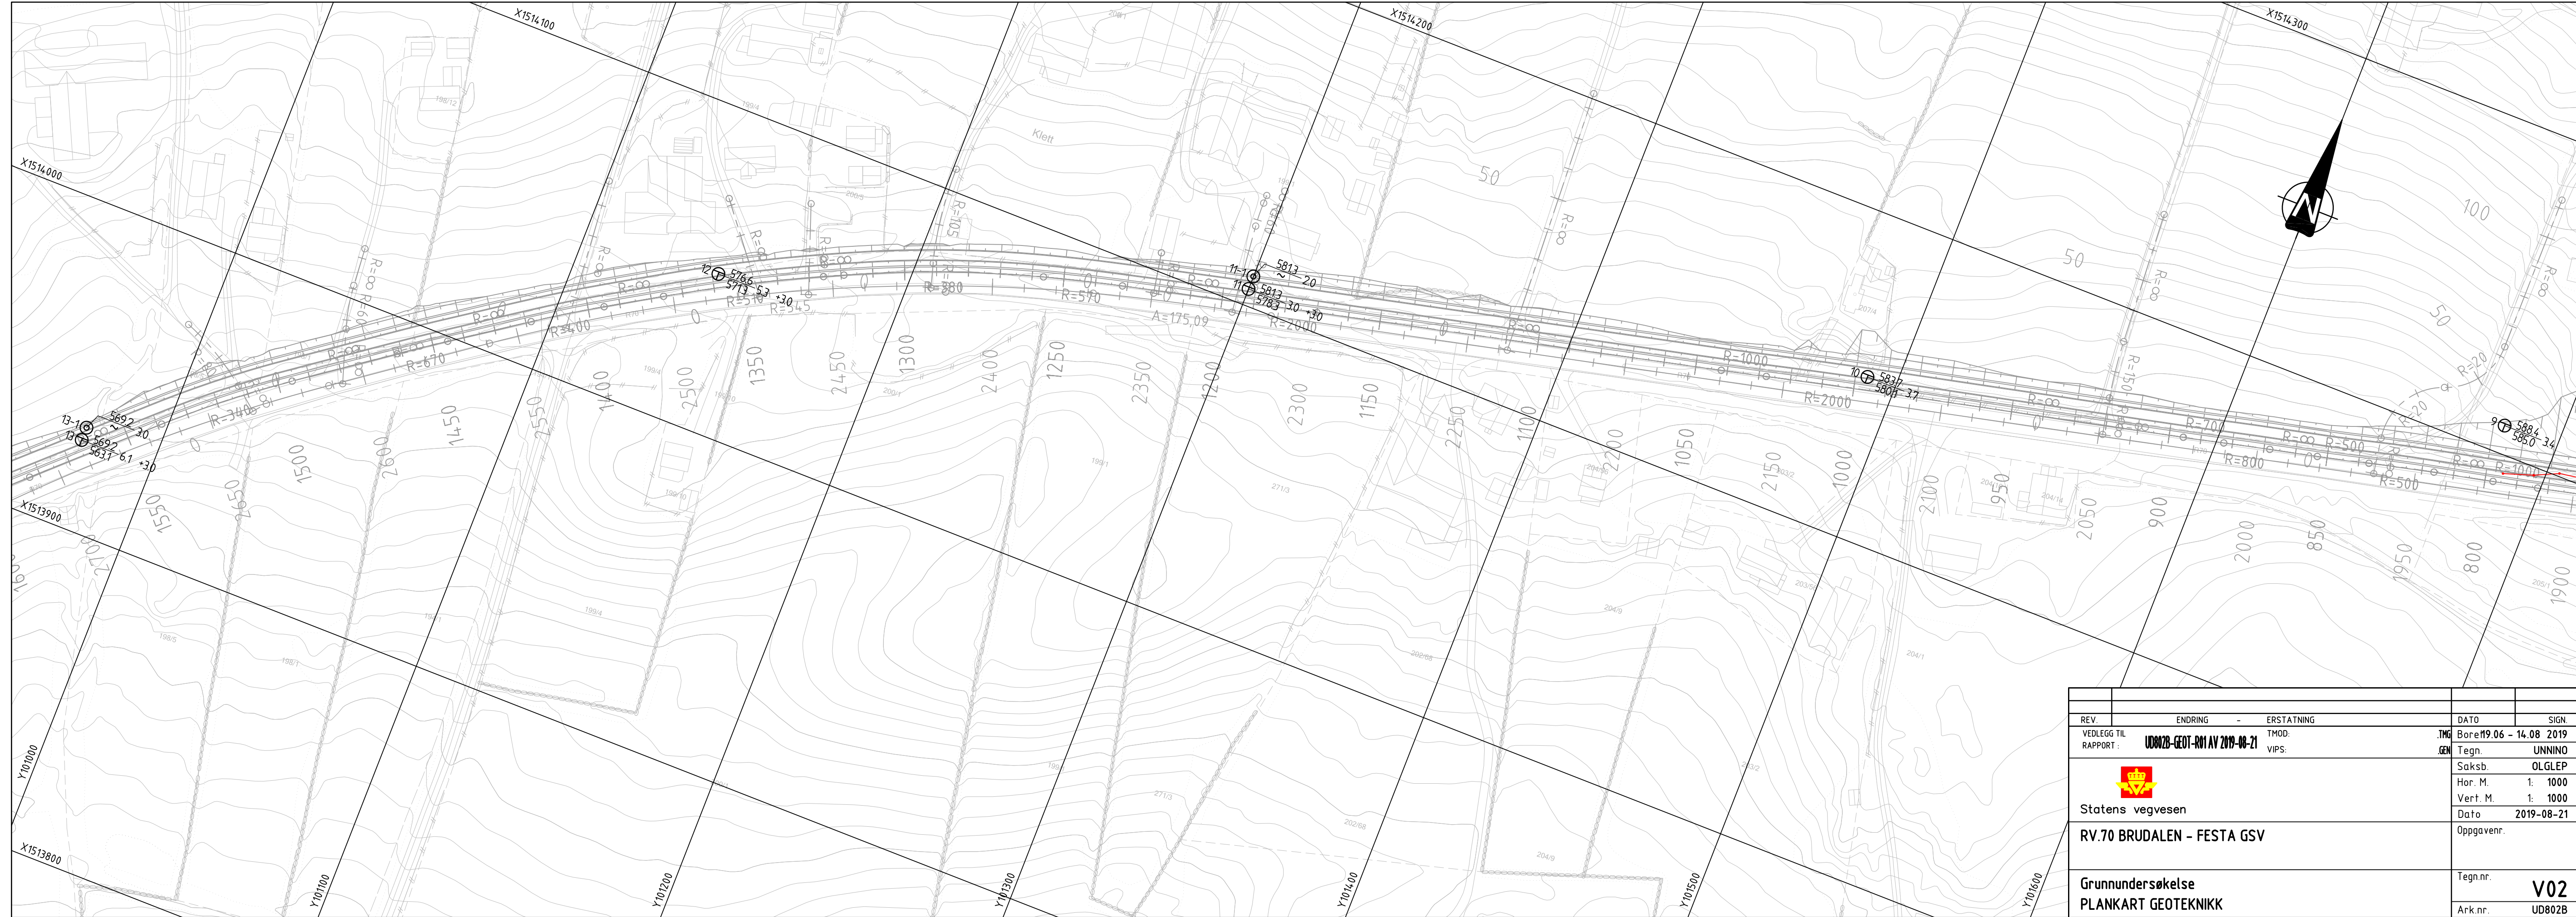
Plasseringen av alle borpunkt er vist på plankartet i tegning V01 og V05.
