Kartlegging av terrestrisk naturmangfold for E134 Bøgrend - Særensgrænd

Oppdragsgiver:	Statens vegvesen
Tittel på rapport:	Kartlegging av terrestrisk naturmangfold for E134 Bøgrend - Særengrend
Oppdragsnavn:	D258 - Rv. 41 Steane - Vrådal
Oppdragsnummer:	631033-82
Utarbeidet av:	Per Gerhard Ihlen
Oppdragsleder:	Odd Ivar Kjærås
Tilgjengelighet:	Åpen

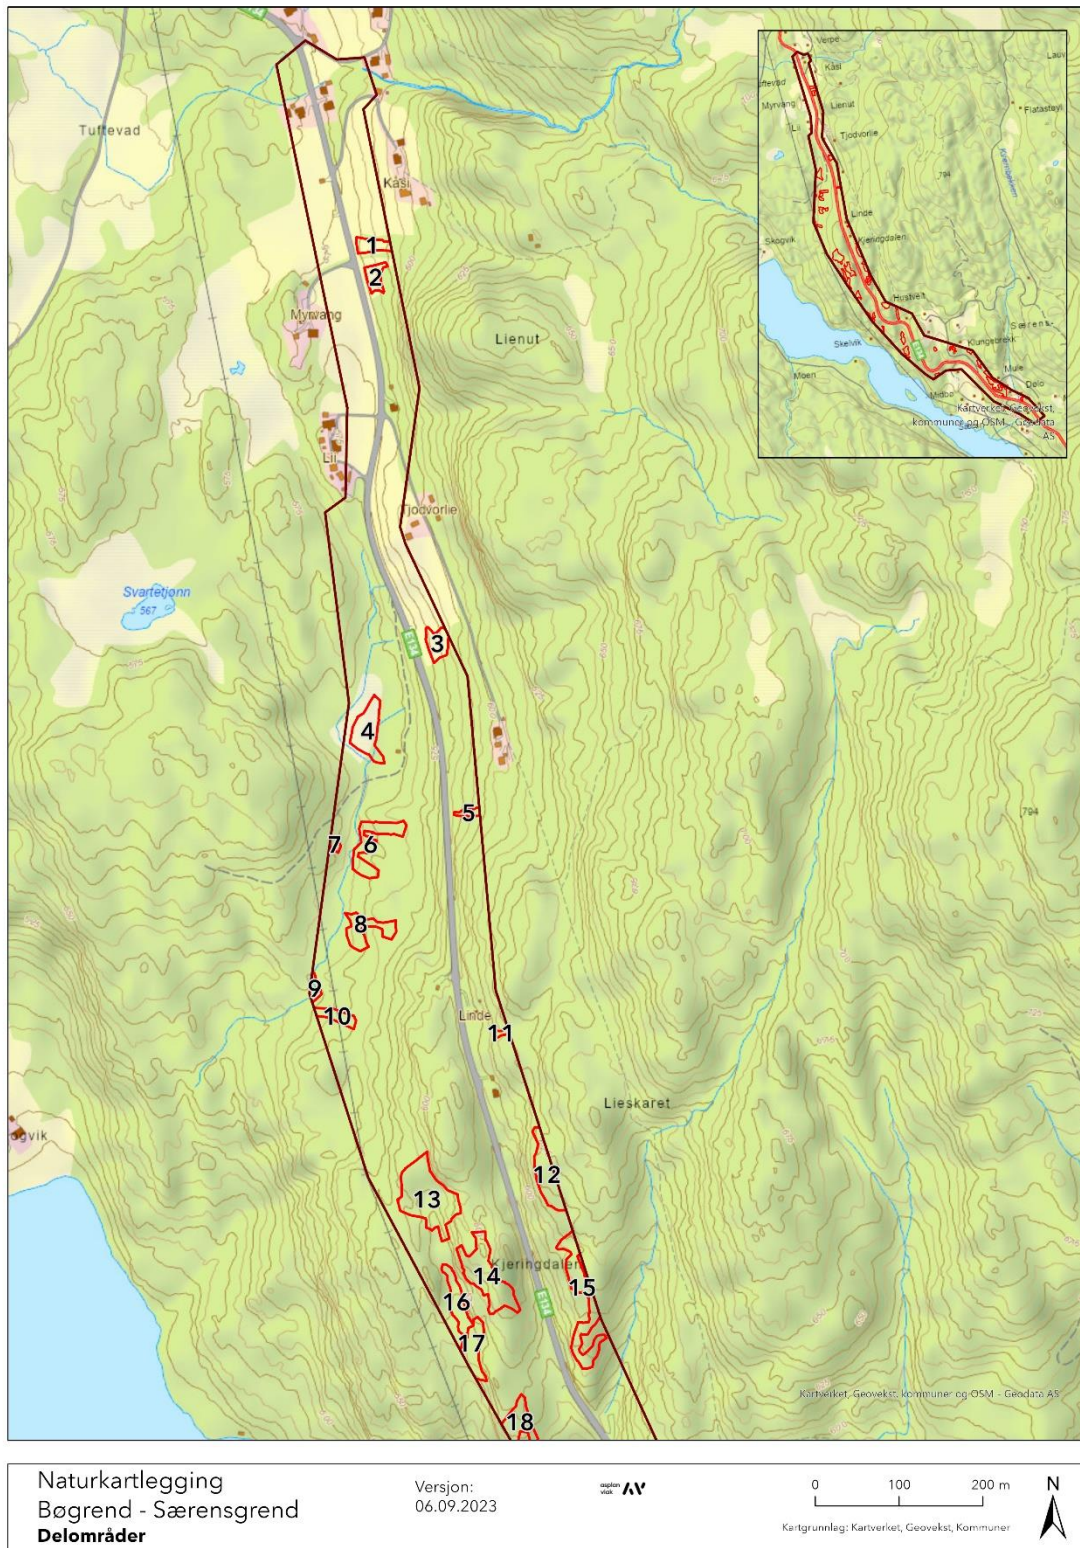
Figur 4 Registrerte naturtypeområder etter Miljødirektoratets instruks for kartlegging av naturtyper i den nordlige delen av prosjektorrådet.

I forbindelse med prosjektet ble flere naturtypeområder registrert. De kartlagte naturtypeområdene er listet opp som delområder nedenfor og gitt forkortelsen NM (Naturtyper Miljødirektoratets instruks). Miljødirektoratets instruks for kartlegging av naturtyper (2023) angir ikke verdi, men lokalitetskvalitet. Hvert delområde er vist i Figur 4 og Figur 5, og omtalt i Tabell 1, der det også er angitt lokalitetskvalitet, rødlistestatus og økosystemfunksjon. Et utvalg av de registrerte naturtypeområdene er også fotodokumentert og vist i Figur 6 til Figur 9.

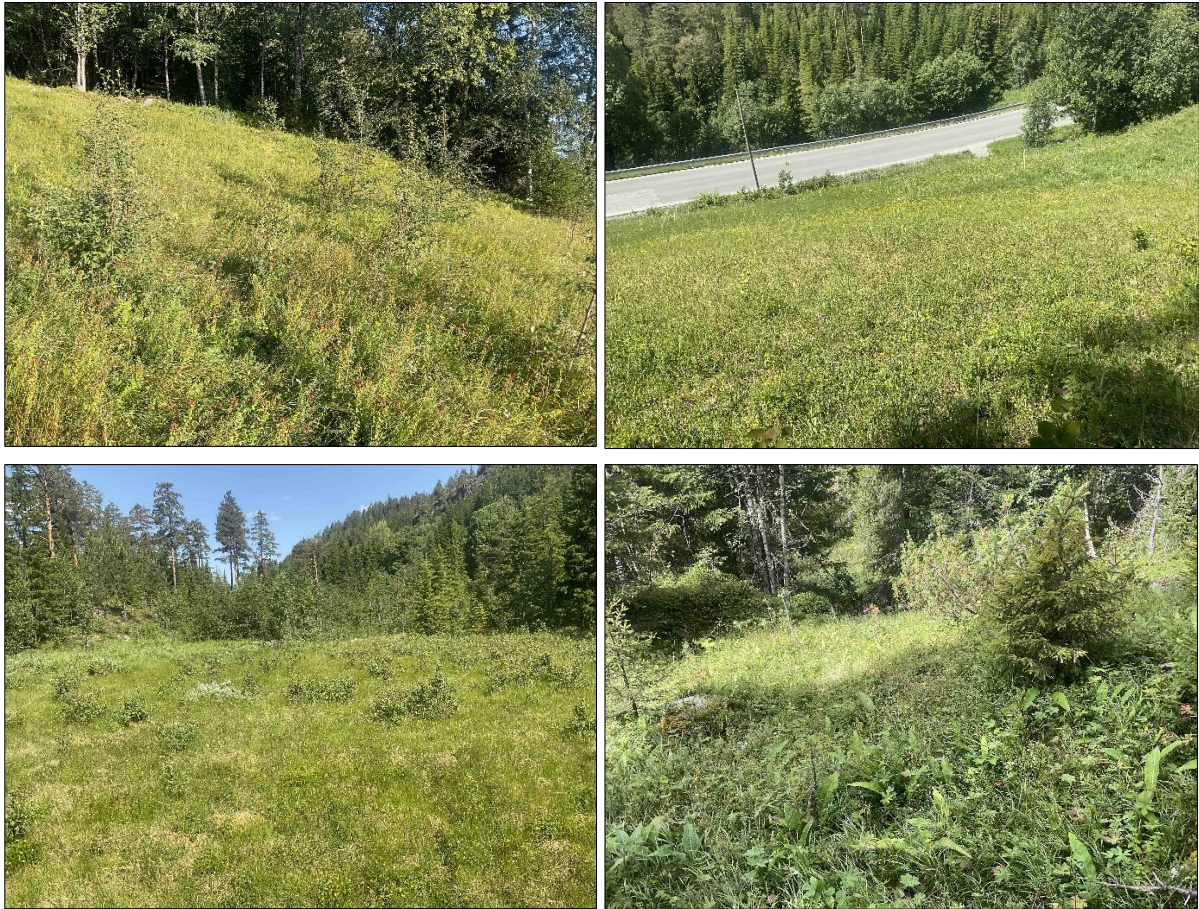
Figur 6 Et utvalg av de registrerte naturtypeområdene. Øverst: Naturtypelokalitet 1 (t. v.) og naturtypelokalitet 3 (t. h.) som begge er naturbeitemarker. Nederst: Naturtypelokalitet 4 som er en slåttemyr (t. v.) og naturtypelokalitet 6 som er en høgstaudegranskog med svært redusert tilstand (t. h.). Foto: Per Gerhard Ihlen.

Nr.	Delområde	Vurdering	Kvalitet
NM 1	Kåsi sørvest	Naturbeitemark. Denne har preg av ekstensiv bruk, men er nå i en brakkleggingsfase. Det ble ikke registrert fremmede arter og bare spor av svært lett gjødsling ble observert. Tilstanden vurderes som moderat. Naturtypeområdet er på 580 kvadratmeter, noe som gir vurdering «lite» på grunn av liten størrelse. De fire habitatspesifikke artene blåknapp, prestekrage, rødknapp og smalkjempe ble registrert. Ingen rødlistearter ble registrert og ingen er her kjent fra før. Det er kun registrert en NiN-enhet, intermedial eng med mindre hevdpreg. Naturmangfold er vurdert som lite.	Naturtypeområdet har lav lokalitetskvalitet. Naturtypen er sårbar (VU) og har sentral økosystemfunksjon.
NM 2	Myrvang nordøst	Naturbeitemark. Denne har preg av ekstensiv bruk, men er nå i en brakkleggingsfase. Det ble ikke registrert fremmede arter og bare spor av svært lett gjødsling ble observert. Tilstanden vurderes som moderat. Naturtypeområdet er på 575 kvadratmeter, noe som gir «lite» på størrelse. De to habitatspesifikke artene prestekrage og rødknapp ble funnet. Ingen rødlistearter ble registrert og ingen er kjent her fra før. Det ble registrert en NiN-enhet her, intermedial eng med mindre hevdpreg. Naturmangfold er satt til lite.	Naturtypeområdet har lav lokalitetskvalitet. Naturtypen er sårbar (VU) og har sentral økosystemfunksjon.

NM 3	Tjodvorlie sør	Naturbeitemark. Denne har svakt intensiv bruk og er intakt. Det ble ikke registrert fremmede arter og bare spor av lett gjødsling ble observert. Tilstanden er vurdert til moderat. Naturtypeområdet er på 804 kvadratmeter. Smalkjempe og tiriltunge var de eneste habitatspesifikke artene som ble funnet. Ingen rødlistearter ble registrert og ingen rødlistearter er her kjent fra før. Det er kun registrert en NiN-enhet her, svak kalkrik eng med mindre hevdpreg. Naturmangfold er vurdert til lite.	Naturtypeområdet har lav lokalitetskvalitet. Naturtypen er sårbar (VU) og har sentral økosystemfunksjon.
NM 4	Svartetjønn sørøst	Slåttemyr. Dette er en intermedial semi-naturlig myr. Den har lav busksjikt-dekning og det er ubetydelig grøfting her. Det er lav dekning av gjenvekstrær og den relative sammensetningen av feltsjiktet med vedvekster er 25 til 50 %. Her er ingen spor etter ferdsel med tunge kjøretøy og slitasje ble ikke observert. Tilstanden er vurdert til moderat. Naturtypeområdet er på 1709 kvadratmeter. Her er ingen kalkindikatorer og ingen rødlistearter ble observert. Naturmangfold er vurdert som lite.	Naturtypeområdet har lav lokalitetskvalitet. Naturtypen er sterkt truet (EN) og er en utvalgt naturtype.

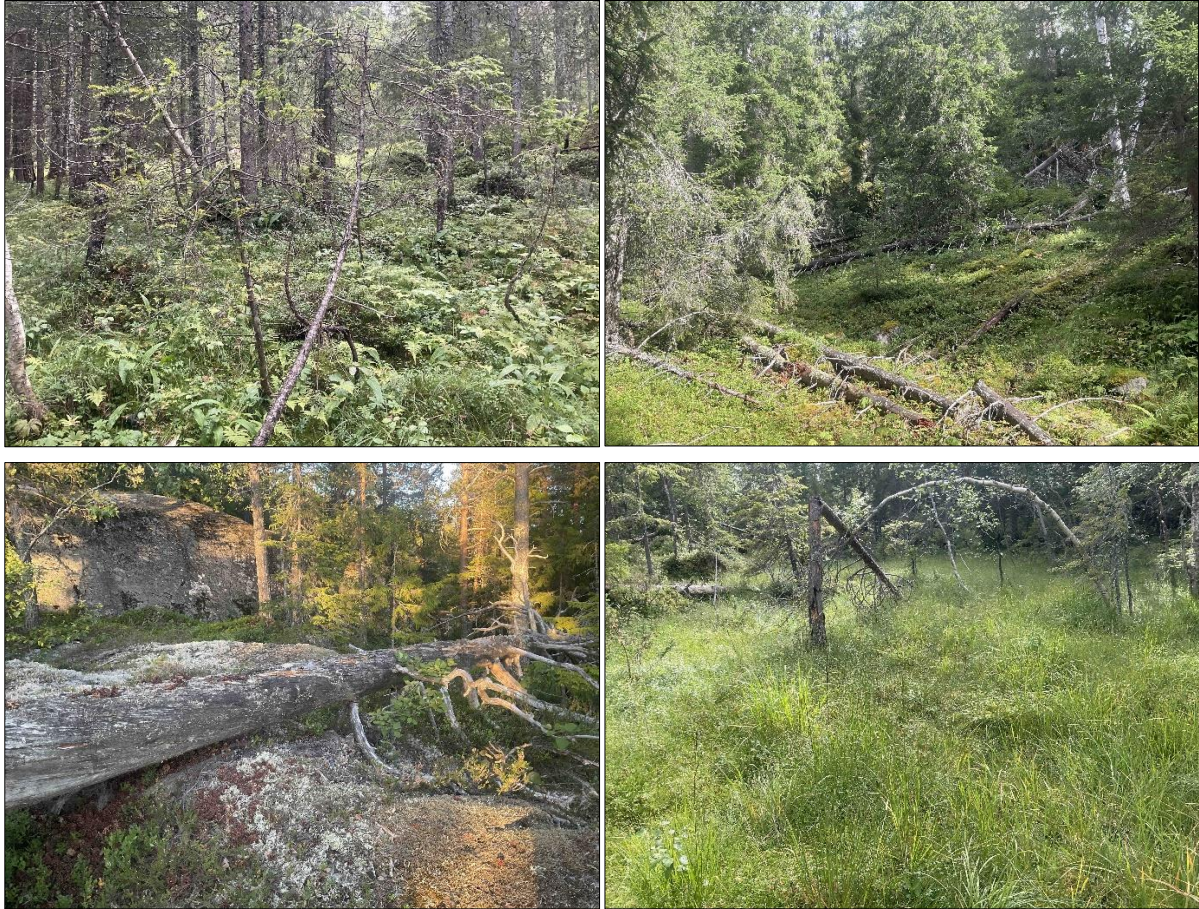
Figur 7 Et utvalg av de registrerte naturtypeområdene. Øverst: Naturtypelokalitet 10 som er en høgstaudegranskog (t. v.) og naturtypelokalitet 13 som er en gammel granskog med liggende død ved (t. h.). Nederst: Naturtypelokalitet 15 som er en gammel furuskog med gamle trær (t. h.) og naturtypelokalitet 16 som er en rik åpen jordvannsmyr i mellomboreal sone (t. h.). Foto: Per Gerhard Ihlen.

NM 10	Linde vest 2	Høgstaudegranskog. Ingen fremmede arter ble registrert. Det er ingen foryngelsestiltak i form av markberedning/pløying, men noe tilplanting/såing har trolig skjedd her. Skogen klassifiseres trolig som eldre produksjonsskog. Det er ingen spor etter ferdsel med tunge kjøretøy. Tilstanden er moderat. Naturtypeområdet er på 600 kvadratmeter og tresjiktet domineres av gran. Det finnes ikke død ved med store dimensjoner. Ingen rødlistearter ble registrert og ingen er kjent fra før. Det er ingen spor etter bruksintensitet her. Naturmangfold er vurdert til lite.	Naturtypeområdet har lav lokalitetskvalitet. Naturtypen er nær truet (NT) og har sentral økosystemfunksjon.
NM 11	Linde	Høgstaudegranskog. Ingen fremmede arter ble registrert. Det er ingen foryngelsestiltak i form av verken markberedning/pløying eller tilplanting/såing her. Skogen trolig en eldre produksjonsskog. Det er ingen spor etter ferdsel med tunge kjøretøy. Tilstanden er moderat. Naturtypeområdet er på 111 kvadratmeter og tresjiktet domineres av gran. Det er ikke liggende død ved med store dimensjoner. Ingen rødlistearter ble registrert og ingen rødlistearter er kjent fra før. Videre er det ingen spor etter bruksintensitet her. Naturmangfold er vurdert til lite.	Naturtypeområdet har lav lokalitetskvalitet. Naturtypen er nær truet (NT) og har sentral økosystemfunksjon.

NM 15	Kjerringdalen øst	<p>Gammel furuskog med gamle trær. Naturtypeområdet har ingen fremmede arter. Videre er det ingen spor etter slitasje og slitasjebetinget erosjon og det er heller ikke spor etter ferdsel med tunge kjøretøy. Tilstanden er vurdert som god. Naturtypeområdet er på 2676 kvadratmeter og tresjiktet domineres av furu og til dels finnes mye gran. Innimellom ble det registrert noe bjørk. Det er vurdert til at det er mellom 4 til 8 gamle trær per daa. Totalt sett er det lite stående død ved med store dimensjoner, bare 0-1 per daa og av liggende død ved med store dimensjoner, er det mellom 1 til 2 per daa. Ingen rødlistearter ble registrert og ingen rødlistearter var kjent fra før. Mindre enn 20 % av den liggende døde veden er sterkt nedbrutt. Naturmangfold er vurdert som lite.</p>	<p>Naturtypeområdet har moderat lokalitetskvalitet. Naturtypen har sentral økosystemfunksjon.</p>

NM 16	Kjerringdalen vest 2	<p>Rik åpen jordvannsmyr i mellomboreal sone. Dette er en temmelig til ekstremt kalkrik myrflate som ikke har noe grøfting eller slitasje fra kjørespor. Det ble ikke registrert fremmede arter og det er ikke spor etter slitasje og slitasjebetinget erosjon her. Tilstanden er god. Naturtypeområdet er på 1123 daa og det er ingen tydelige myrstrukturer i veksling. Ingen</p>	<p>Naturtypeområdet har moderat lokalitetskvalitet. Naturtypen har sentral økosystemfunksjon.</p>

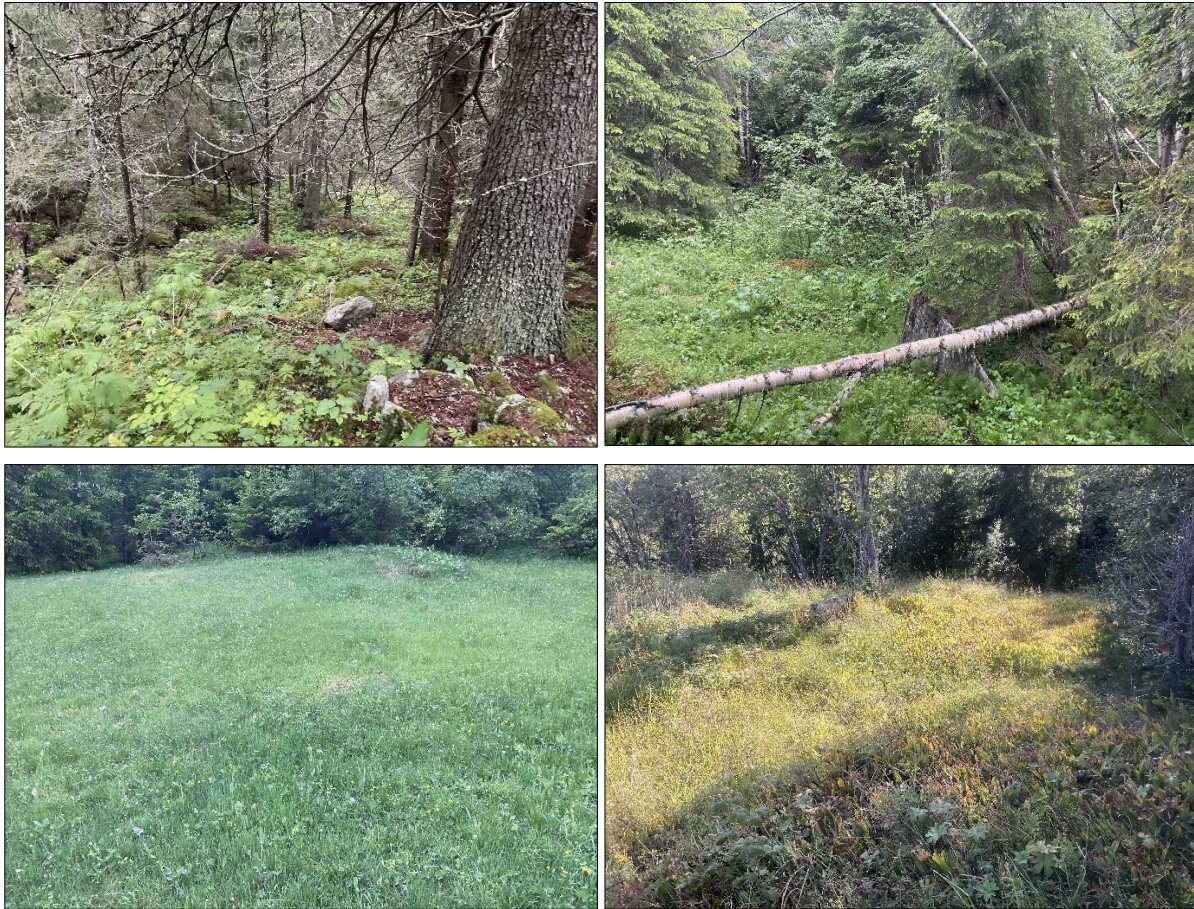
Figur 8 Et utvalg av de registrerte naturtypeområdene. Øverst: Naturtypelokalitetene 20 (t. v.) og 24 (t. h.) som begge er høgstaudegranskoger. Nederst: Naturtypelokalitet 26 som er en naturbeitemark (t. h.) og naturtypelokalitet 27 som er en slåttemark (t. h.). Foto: Per Gerhard Ihlen.

NM 20	Skelvik nord	Høgstaudegranskog. Ingen fremmede arter ble registrert. Det er noe foryngelsestiltak i form av markberedning/pløying og tilplanting/såing her. Skogen trolig en eldre produksjonsskog. Det er ingen spor etter ferdsel med tunge kjøretøy. Naturtypeområdet har moderat tilstand. Naturtypeområdet er på 1429 kvadratmeter og tresjiktet domineres av gran. Det finnes lite død ved med store dimensjoner (1-2 per daa). Ingen rødlistearter ble registrert og ingen rødlistearter er kjent fra før. Videre er det ingen spor etter bruksintensitet her. Naturmangfold er vurdert til lite.	Naturtypeområdet har lav lokalitetskvalitet. Naturtypen er nær truet (NT) og har sentral økosystemfunksjon.
NM 21	Hustveit vest	Høgstaudegranskog. Ingen fremmede arter ble registrert. Det er ingen foryngelsestiltak i form av verken markberedning/pløying eller tilplanting/såing her. Skogen trolig en eldre produksjonsskog. Det er ingen spor etter ferdsel med tunge kjøretøy. Tilstanden er moderat. Naturtypeområdet er på 1068 kvadratmeter og tresjiktet domineres av gran. Det finnes lite død ved med store dimensjoner (0-1 per daa). Ingen rødlistearter ble registrert og ingen rødlistearter er kjent fra før. Videre er det ingen spor etter bruksintensitet her. Naturmangfold er vurdert til lite.	Naturtypeområdet har lav lokalitetskvalitet. Naturtypen er nær truet (NT) og har sentral økosystemfunksjon.

NM 26	Klungebrekk vest	Naturbeitemark. Naturbeitemarken har preg av nokså ekstensiv bruk og ser ut til å være intakt. Det ble ikke registrert fremmede arter og bare spor av svært lett gjødsling ble observert. Tilstanden er god. Naturtypeområdet er på 358 kvadratmeter. Hvitmaure, flekkgrisøre og smalkjempe var de eneste habitatspesifikke artene som ble funnet. Av disse er flekkgrisøre nær truet (NT) i Norge. Ingen rødlistearter var kjent fra før. Det er kun registrert en NiN-enhet her, intermediær eng med mindre hevdpreg. Lokaliteten er vurdert til moderat på naturmangfold.	Naturtypeområdet har høy lokalitetskvalitet. Naturtypen er sårbar (VU) og har sentral økosystemfunksjon.
NM 27	Klungebrekk	Slåttemark. Her er det har svak intensiv bruk, men som nå er vurdert til å være i en tidlig gjenvvekstsuksjonsfase. Det er enkelte individer av den fremmede arten hagelupin nær området og det har trolig ikke vært gjødsling her. Tilstanden er vurdert til dårlig. Naturtypeområdet er på 695 kvadratmeter. Rødknapp er den eneste habitatspesifikke arten som ble registrert. Ingen rødlistearter ble registrert og ingen rødlistearter er kjent fra før. Det er kun registrert	Naturtypeområdet har lav lokalitetskvalitet. Naturtypen er kritisk truet (EN) og har sentral økosystemfunksjon.

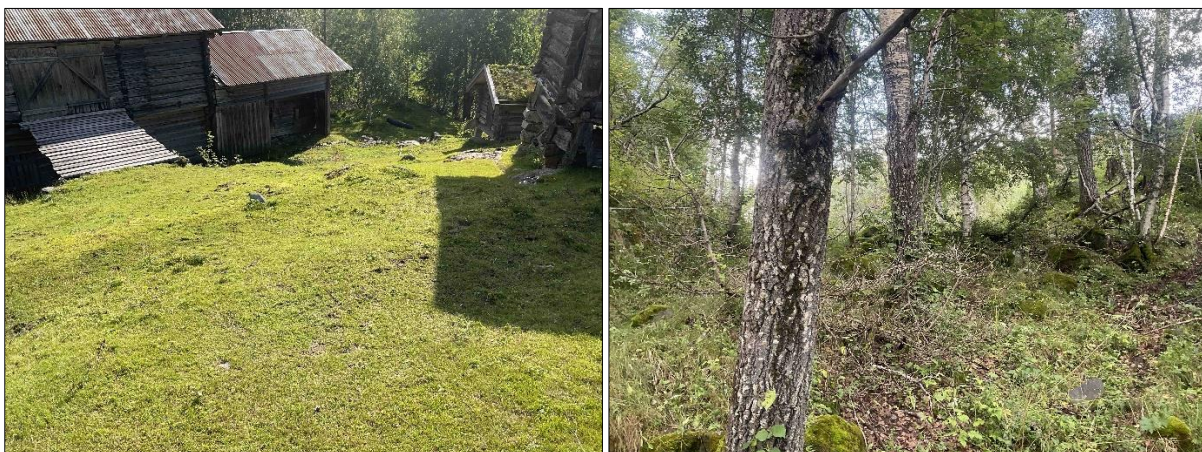
Figur 9 Et utvalg av de registrerte naturtypeområdene. Naturtypelokalitetene 32 som er en naturbeitemark (t. v.) og naturtypelokalitet 33 som er en hagemark (t. h.). Foto: Per Gerhard Ihlen.

NM 33	Dølo 2	Hagemark. Denne har både bjørk, furu, gran og osp i tresjiktet. Det har en nokså ekstensiv bruksintensitet, og den er intakt. Det ble ikke registrert fremmede arter og ingen spor av gjødsling ble observert. Tilstanden er god. Naturtypeområdet er på 2658 kvadratmeter. Blåklukke, hvitmaure, rødknapp og skogkløver var de eneste habitatspesifikke artene som ble registrert. Ingen rødlistearter ble registrert og ingen rødlistearter er her kjent fra før. Det er kun registrert en NiN-enhet her, intermediær eng med klart hevdpreg. Lokaliteten er vurdert til lite på naturmangfold.	Naturtypeområdet har moderat lokalitetskvalitet. Naturtypen er sårbar (VU) og har sentral økosystemfunksjon.
NM 34	Dølo sørvest	Naturbeitemark. Denne har preg av ekstensiv bruk og er intakt. Det ble registrert enkelte forekomster av den fremmede arten hagelupin og bare spor av svært lett gjødsling ble observert. Tilstanden er god. Naturtypeområdet er på 333 kvadratmeter. Smalkjempe og rødknapp var de eneste habitatspesifikke artene som ble funnet. Ingen rødlistearter ble registrert og ingen rødlistearter er her kjent fra før. Det er kun registrert en NiN-enhet her, intermediær eng med mindre hevdpreg. Naturmangfold er vurdert til lite.	Naturtypeområdet har moderat lokalitetskvalitet. Naturtypen er sårbar (VU) og har sentral økosystemfunksjon.

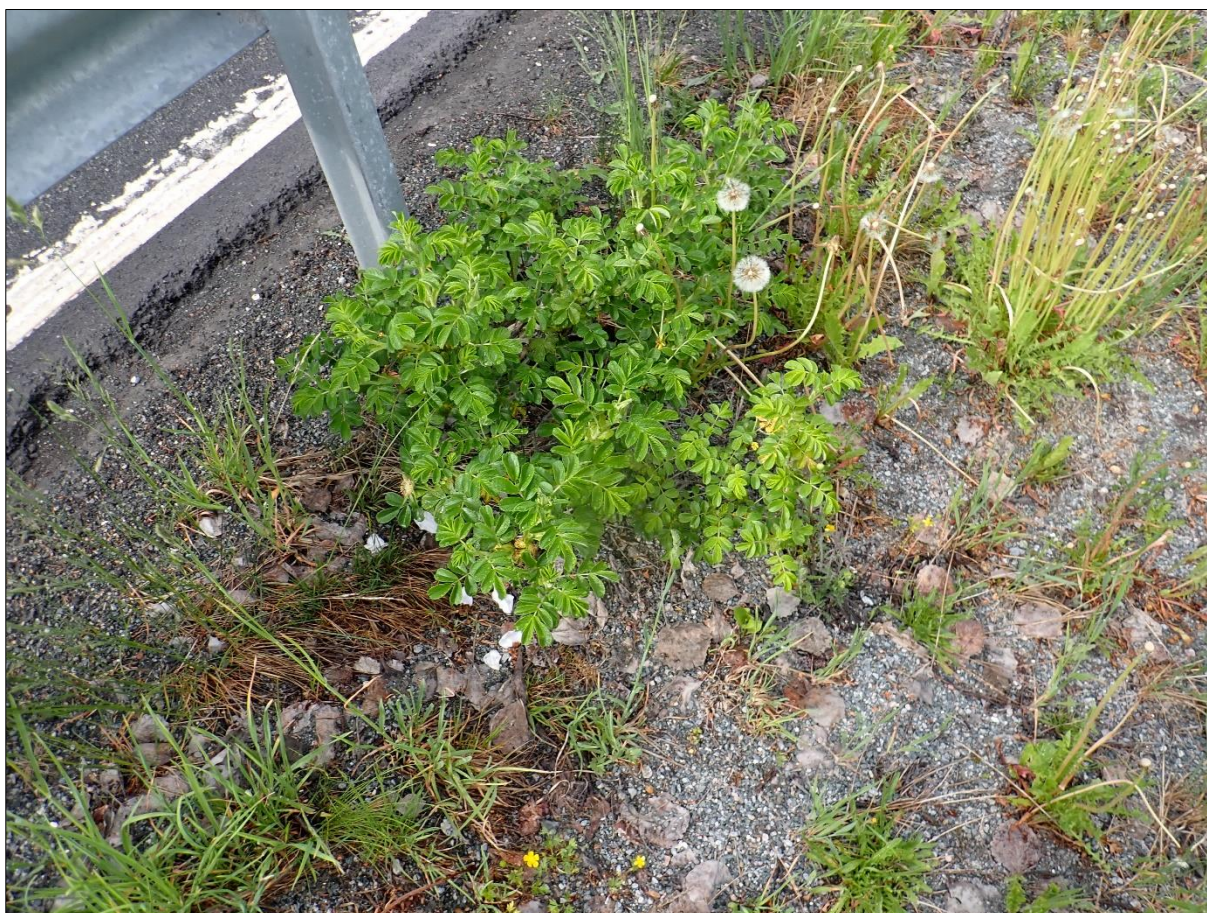
Figur 11 Rynkerose ved E134 nord for Midtbø. Foto: Per Gerhard Ihlen

I tillegg ble det registrert en forekomst hver av artene rødhyll, dagfiol og rynkerose (Figur 13). Rødhyll og rynkerose (Figur 11) er også alle vurdert til svært høy risiko i Norge (SE) og dagfiol er vurdert til høy risiko (HI) i Norge. I tillegg ble vinterkarse registrert på tre lokaliteter, men dette er en art som ikke er risikovurdert (NR) i fremmedartslisten.

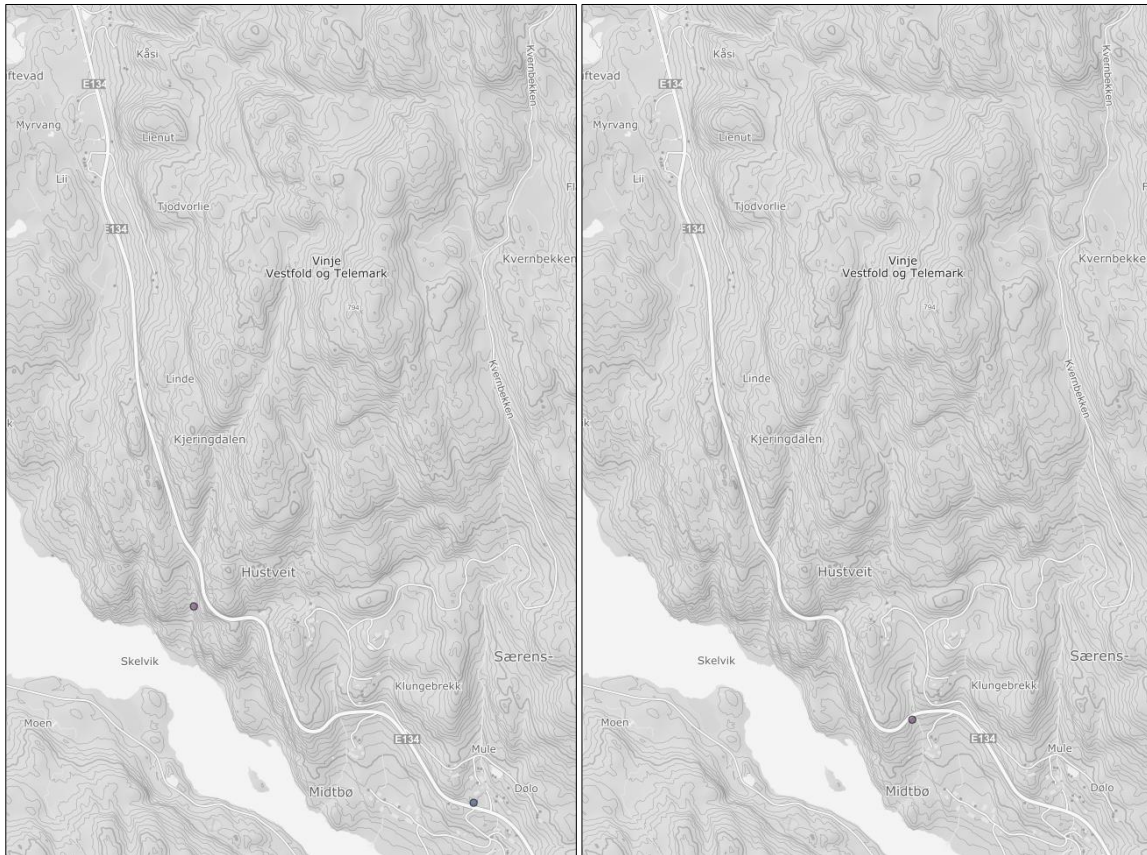
Figur 13 Kjente forekomster av rødhyll (øverst t. v.) og dagfiol (nederst t. v.) og rynkerose (t. h.), mellom Bøgrend og Særensgrønd.
