RAPPORT

RV.3 – TUNNFOSS BRU

FAGRAPPORRT NATURMANGFOLD

Statens vegvesen
10235774

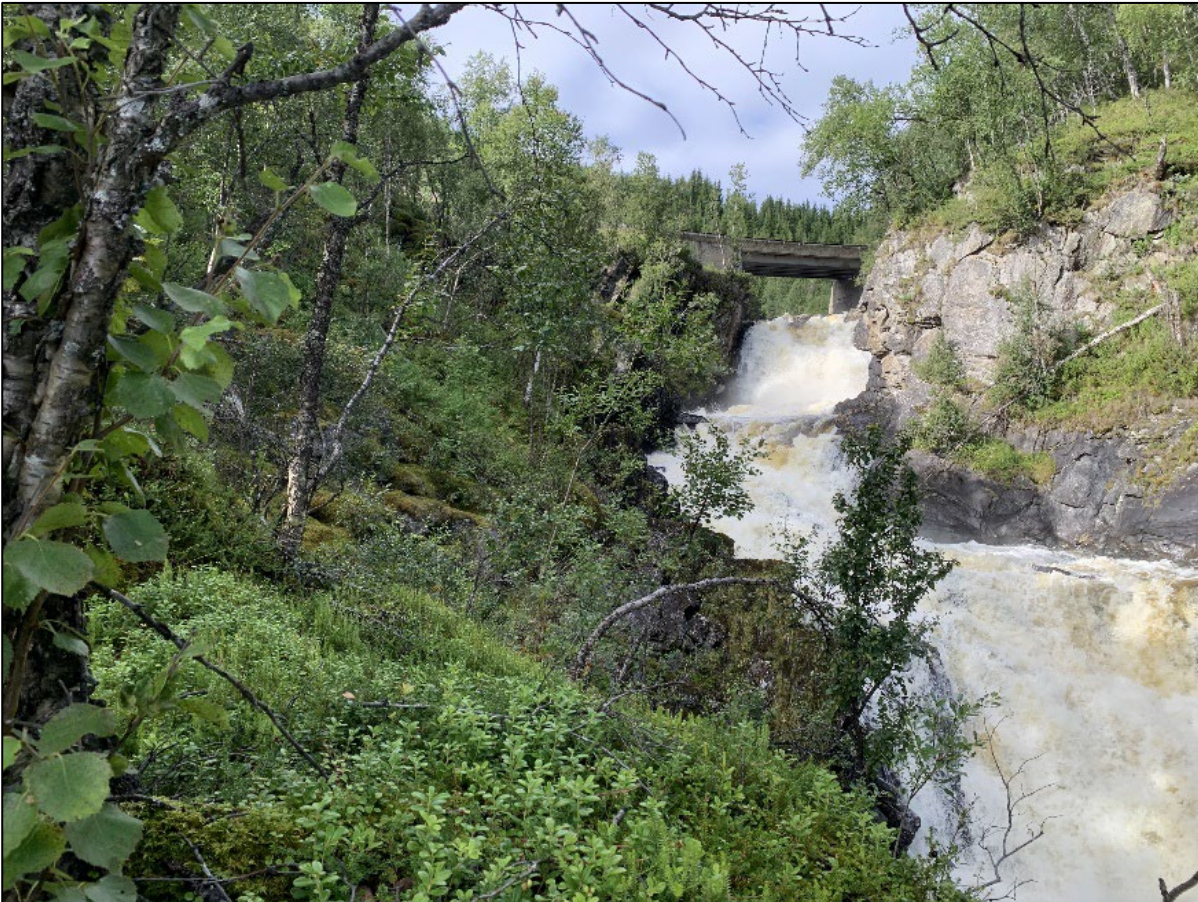
Figur 3-1: Tunnfossen er en stor foss som preger landskapet. Fossesprutsoner utgjør potensielle livsmiljøer for fuktighetskrevende lav- og mosearter. Under befaring ble det besluttet at det ikke var trygt å kartlegge disse områdene. Foto: Sweco.

Ved Tunnfossen er det fuktig, noe som kan gi grunnlag for fuktighetskrevende arter (figur 3-1). Under befaring ble det besluttet at det ikke var trygt å undersøke områdene nede ved fossen. Fra avstand ble det observert vegetasjon bestående av høgstauder, vierkratt og småvokst bjørk. Området rundt fossen virket ikke å være kalkrikt, men det er potensial for fuktighetskrevende arter på arealer påvirket av fossesprut. Rødsildre (nær truet (NT) ble funnet ved fossen. Ansvarsarten tyrihjelmer er registrert langs veikanten (Artskart), den ble også funnet på engene på nedsiden av veien.

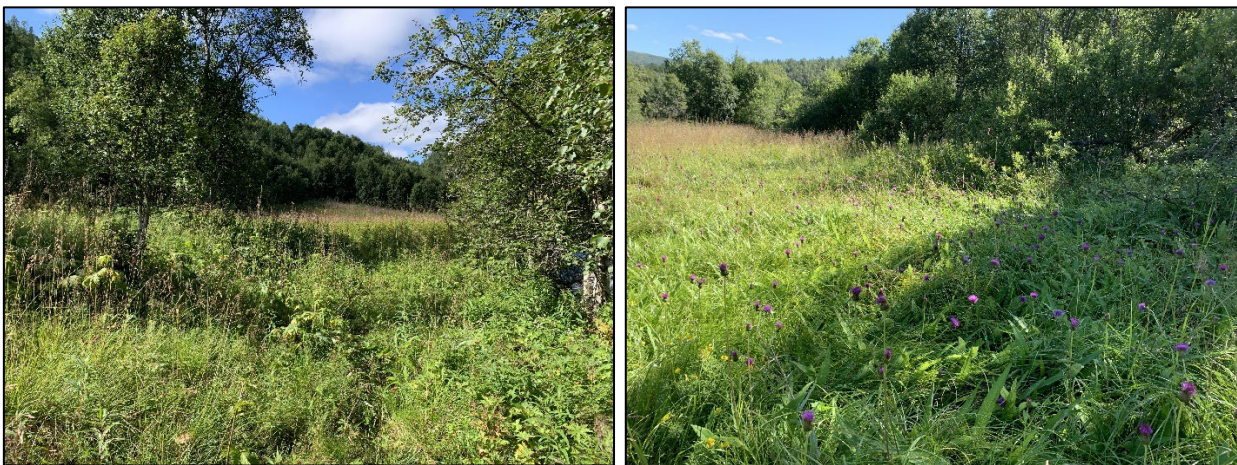
Figur 3-2: På nedsiden av Rv. 3 er det flere enger. Historiske flyfoto viser at engene tidligere har vært pløyd. Foto: Sweco.

I områdene mellom veien og Tunna er det flere enger. På engene ble det funnet engreverumpe, hvitbladtistel, sølvbunke, skogsnelle, selje og bjørk i skogkanten, mjørdurt, skogstorkenebb, enghumleblom og gulbelg. Historiske flyfoto fra 1976 (Norge i bilder) viser at engene her sannsynligvis er pløyd, og de kvalifiserer derfor ikke som naturtype semi-naturlig eng etter Miljødirektoratets instruks (2022a).

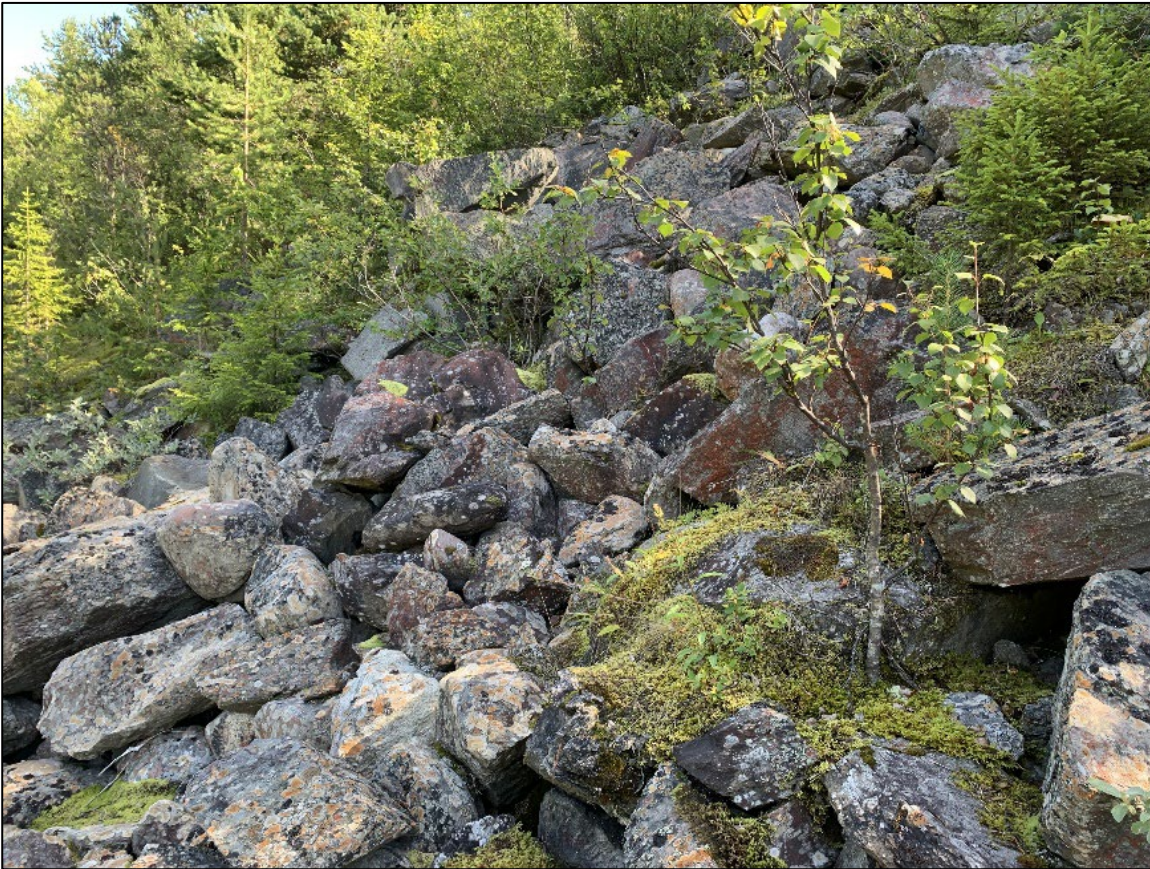
Figur 3-3: Blokkemark i området mellom Rv. 3 og Tunna. Foto. Sweco.

I områdene mellom engene er bjørk det dominerende treslaget, med innslag av furu og gran. Det er mye blokkmark i dette området. Vegetasjonen består hovedsakelig av trivielle lyngarter, einer og vierkratt. Det ble også funnet noen mer kalkkrevvende arter som tyrihjelmskive og skogstorkenebb.

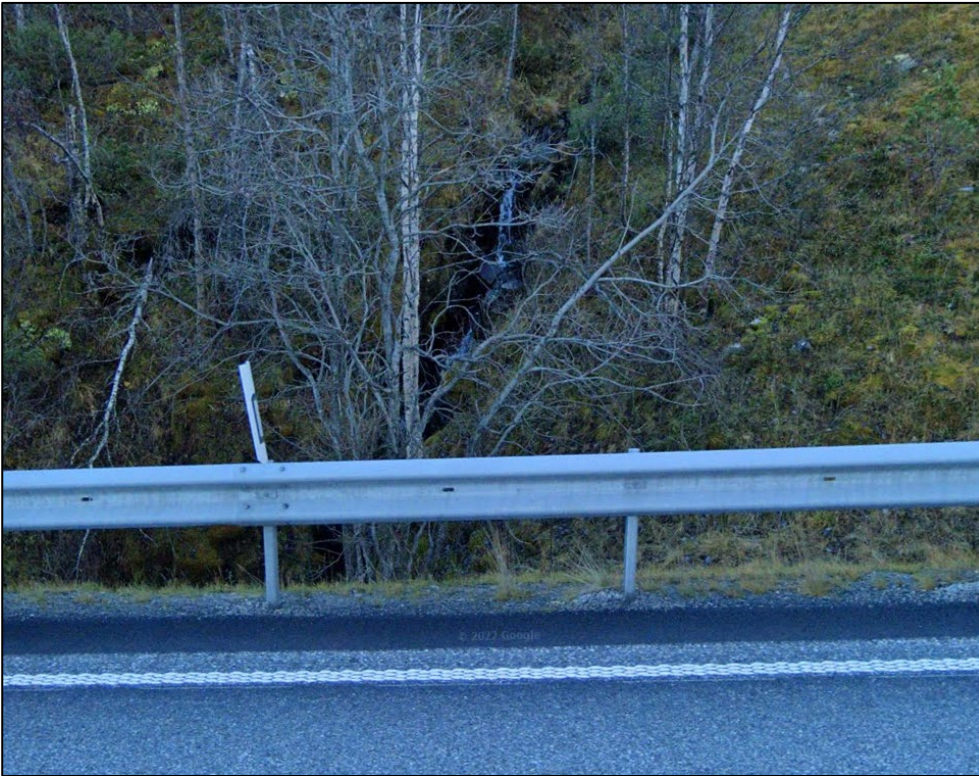
Figur 3-8: Engerdalsbekken har flere vandringshinder som umuliggjør fiskevandring oppstrøms Rv.3. Bildet hentet fra Google street view.

Engerdalsbekken og Fossbekken krysser Rv. 3 i prosjektområdet. Engerdalsbekken ligger i bratt terreng med flere vandringshindre for oppvandring av frisk fra Tunna (Figur 3-8). Det vurderes derfor at området oppstrøms veien ikke har noen verdi for fisk. Fossbekken ligger i flatere terreng. Det er ikke påvist fisk i bekken gjennom prøvefiske, men basert på bilder i området vurderes det at strekket oppstrøms veien har noe verdi som oppvekst/gyteområde for ørret (Figur 3-9). Dagens kulvertløsning er godt egnet for fiskevandring og generelt økologisk konektivitet i bekken (Figur 3-10). Det er sparsommelig med kantvegetasjon langs bekkene i områdene rundt veien.

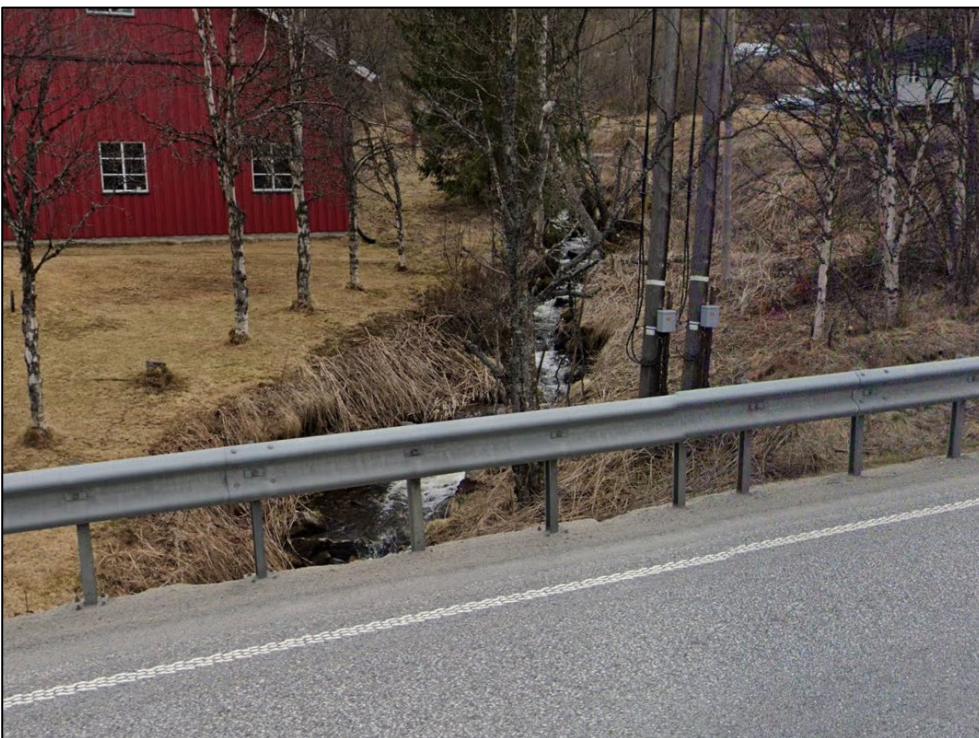
Figur 3-9: Fossbekken kan fungere som oppvekst/gyteområde for ørret oppstrøms Rv.3. Bildet er hentet fra Google street view.

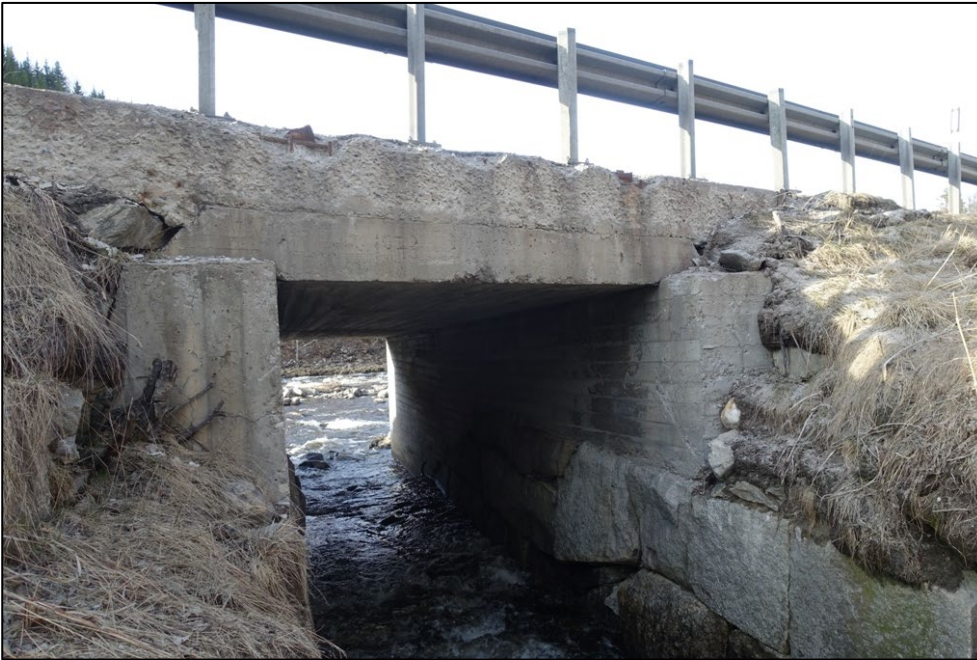
Figur 3-10: I Fossbekken ivaretar dagens kulvert under Rv.3 muligheten for fiskevandring på en god måte. Foto: Sweco.

Konkrete tiltak beskrives i plan for ytre miljø. Ny kulvertløsning for kryssing av Fossbekken må konstrueres slik at den legger til rette for fiskevandring.
