Rv. 3/25 Ommangsvollen-Grundset

Parsell: Rv. 3 Grundset nord

FAGRAPPORAT NATURMANGFOLD

OPPDRAGSNR. A058685
DOKUMENTNR.
VERSJON 2
UTGIVELSESDATO 26.02.2016
UTARBEIDET Beate Aase Heidenreich
KONTROLLERT Kristin Moldestad
GODKJENT Sigrid H. Grimeli

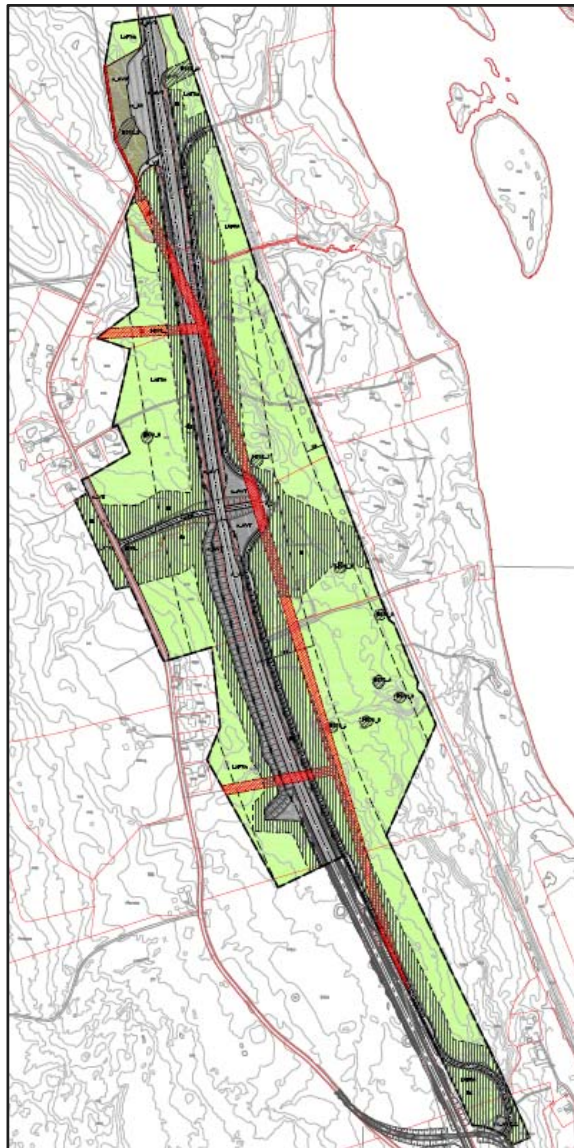
Figur 2: Plankart for strekningen

Langs østsiden av rv. 3 er det planlagt en mindre veg som leder en avkjørsel sørover til nærmeste avkjørsel i tilstøtende reguleringsplan sør for planområdet. Midt i planområdet er det planlagt en bru, som leder avkjørsler øst for rv. 3 under hovedvegen og til Svingenvegen, og dermed ny kobling til rv. 3 for disse avkjørslerne i kryss mellom rv. 3 og Svingenvegen.

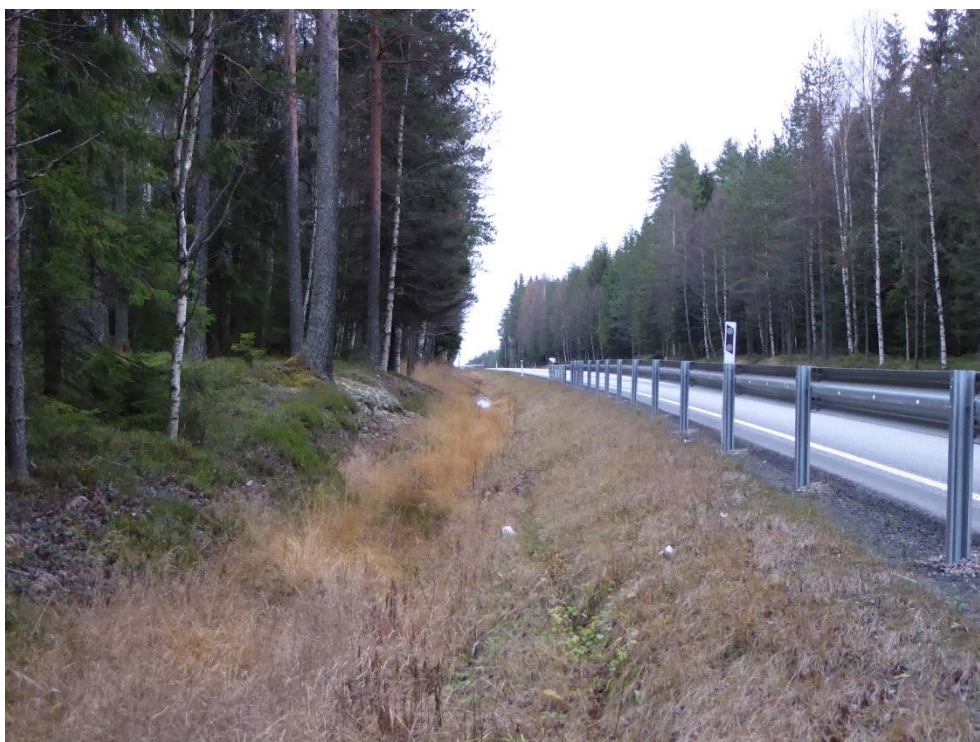
Figur 8 Vegareal med grøft og skog på begge sider.

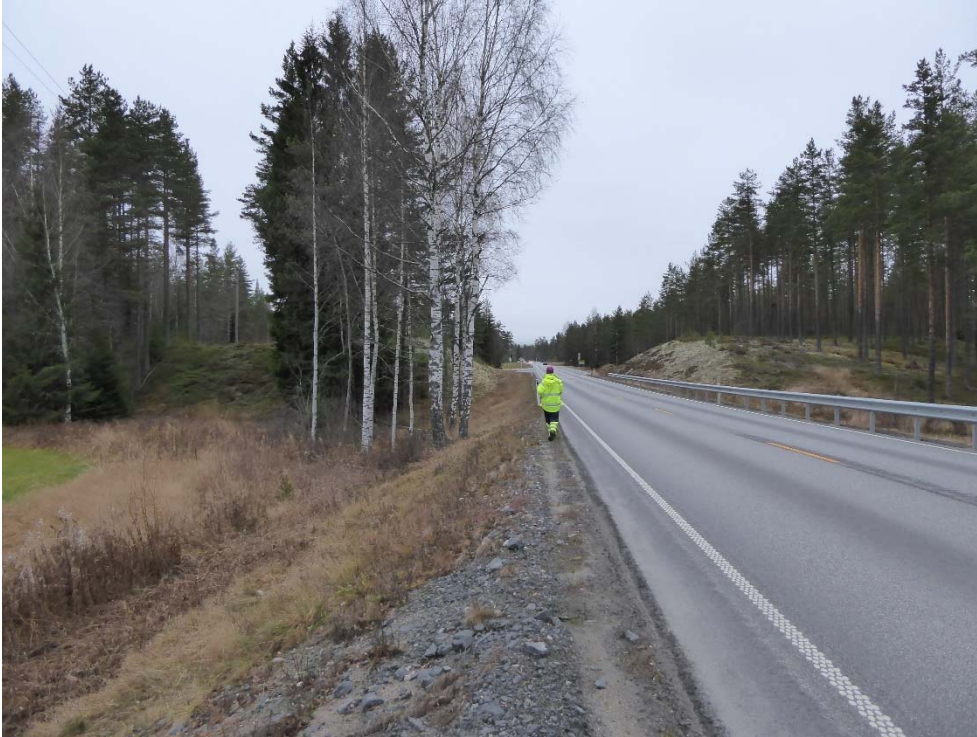
Figur 11 Vegarealet ved dyrka mark mot nord og avkjøringen til Svingen rasteplass. Bjørkene står ved kulverten til bekken. Lauvskog med furu på begge sider av veien.

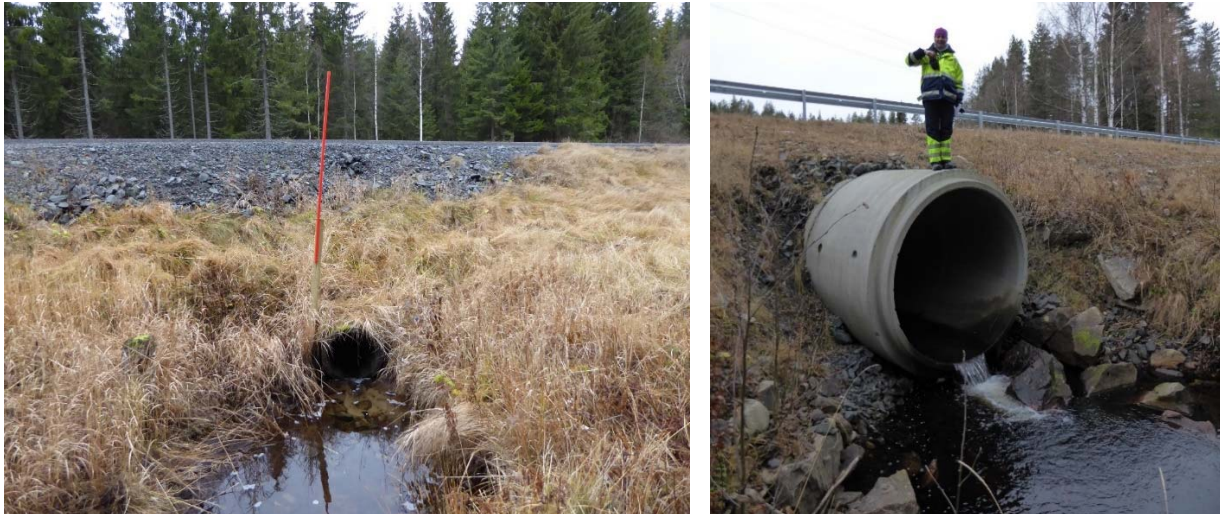
Figur 13 Foto t.v.; stikkrenne under rv. 3. Foto. t.h. Kulvert under rv. 3. Kulverten ligger høyt i terrenget.

- › Anlegget bør følges opp så det sikres at vannlevende organismer har adgang gjennom kulvertene og stikkrenner. For å få til dette må det ikke være vandringshindre i kulverten. Dette kan gjøres ved at kulvert graves ned i bekkeløpet slik at det etableres bunnsubstrat inne i kulverten. Dimensjonen bør være så stor at den ikke virker innsnevrende på elveløpet. Kulverten bør ha så lite fall som mulig.
