E18 Retvet - Vinterbro

Notat

Vurderinger av alternativer for Leonardo da Vinci bru

Leonardo da Vinci bru – ny fukt- og råtekontroll**Oppdrag**

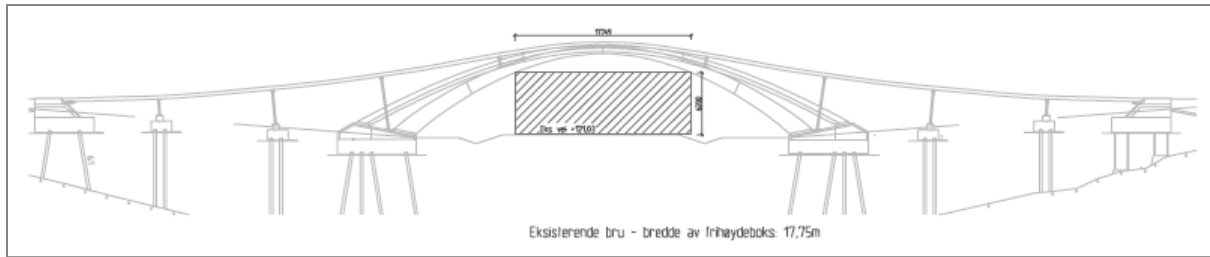
I utgangspunktet var det tenkt at veglinja, tilsvarende som for brua i Nygårdskrysset, skulle passere sentrisk under Leonardo da Vinci bru. Etter at brua ble bygget har vegstandardene endret seg, i tillegg til at nye beregninger av trafikkmengden viser høyere økning i trafikken enn antatt. Sistnevnte har medført at standarden også er økt fra H8 til H9. Dette har ført til en situasjon hvor det ikke er nok bredde og høyde til at veglinja kan føres under brua uten tiltak. Dette er ei trebru og det gjelder strengere krav til frihøyde under brua. Snittet under viser situasjonen med dagens høyde på vegen og oppnådd bredde dersom frihøydekravet skal fylles, se figur 3. Dersom frihøydekravet (se skravert areal) skal oppfylles blir vegbredden 17,75 meter. Dette tilsvarer ikke planlagt vegstandard.

Figur 3: Snitt som viser da Vinci bru med dagens høyde på veggen og frihøydekrav på 6,2 meter. Da brua ble bygget tok man høyde for en utvidelse av veglinjen til 19 meter. Det som er endret siden den gangen er oppgradering til H9 standard og utvidelse av midtdelerbredde.

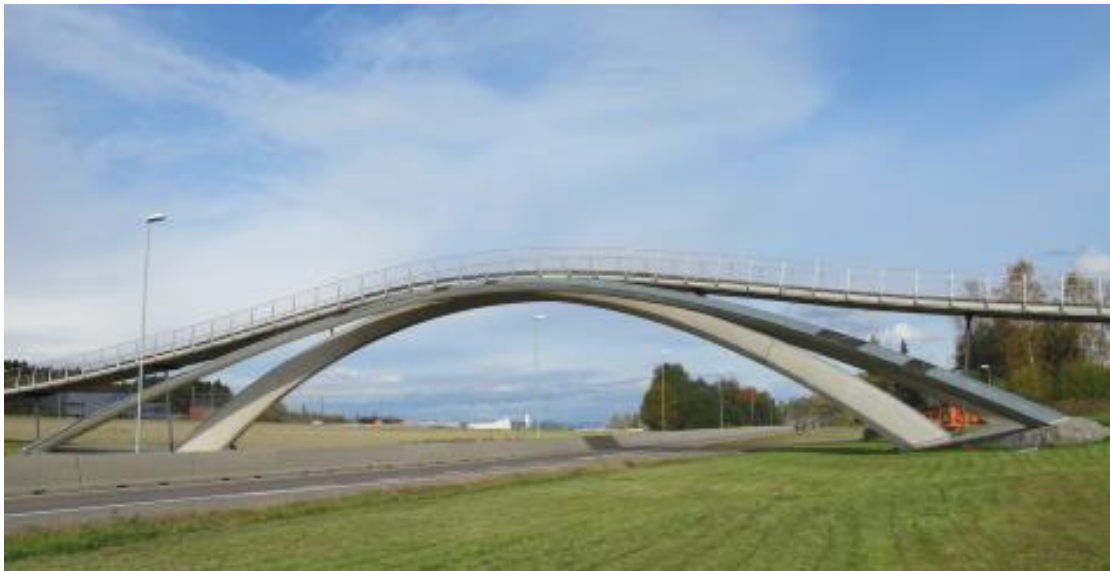
Foto 1. Leonardo da Vinci bru sett fra sør 8. oktober. Det er demontert plater i utvalgte punkter langs nord- og sørbuen.

Etter at det ble oppdaget råtesopp-skader i søndre sidebue i 2007 er det lagt metallbeslag på oversiden av buene. Disse hindrer tilgang til oversiden av buene for kontroll, og måtte demonteres i utvalgte punkter før vår inspeksjon. Punktene ble valgt ut av Statens Vegvesen på grunnlag av vår rapport fra 2007. Midtbuen er ikke kontrollert, da det ikke ble funnet tegn til fukt- eller råtesopp-skader på denne i 2007.

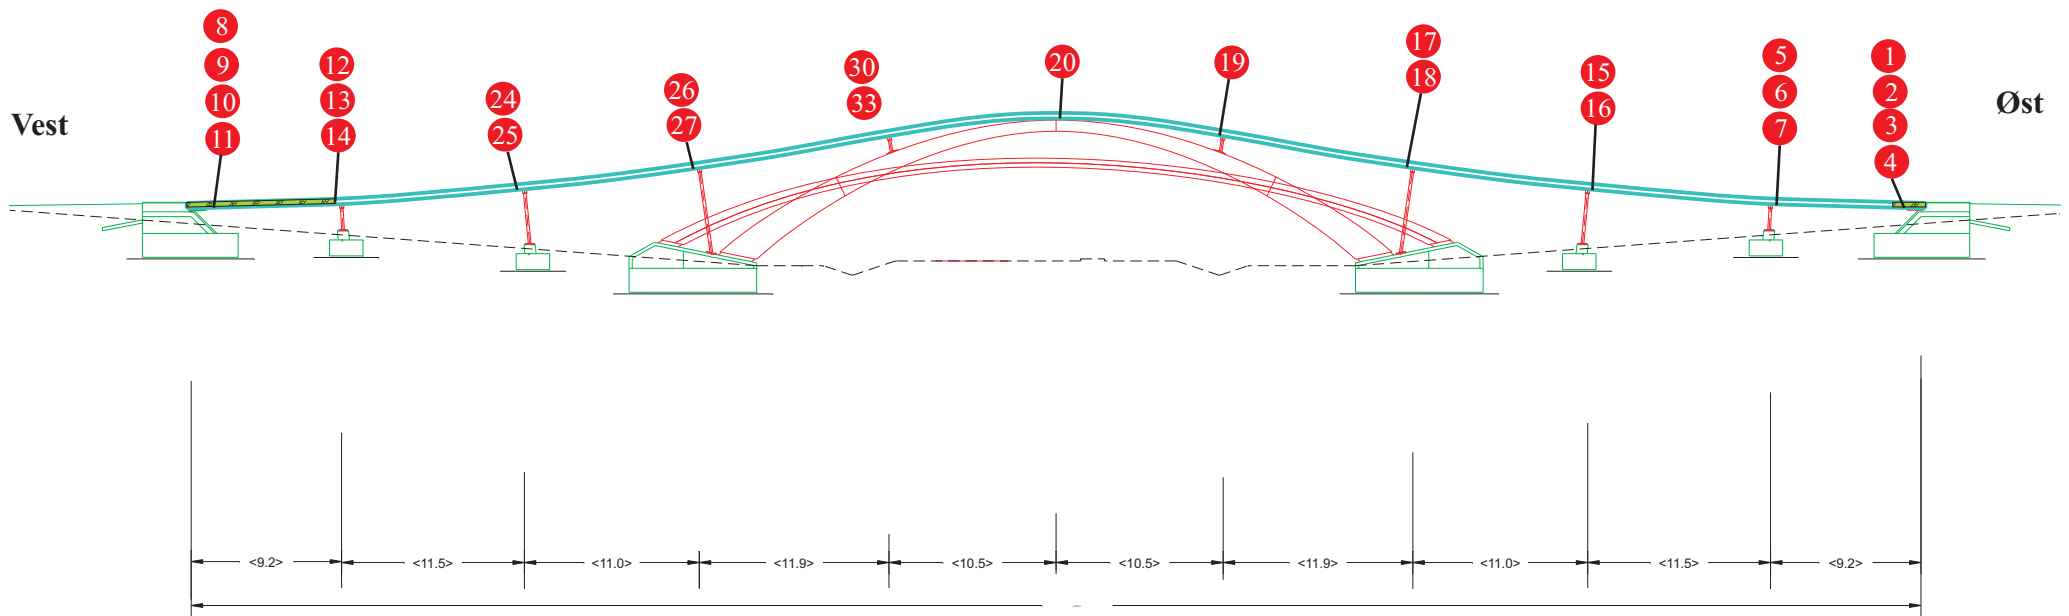
Oversikt undersøkte punkter i brubanen (sett fra sør)

Det tverrspente limtredekket i brubanen har råtesoppkader i begge ender. I enden mot vest er skadene så omfattende at tverrsnittet på dekket er redusert i ytterkanten mot sør. Skaden strekker seg ca 10 m langs dekket på sørsida, mens omfanget er mindre på nordsida. Enden av brubanen er ført inn over betongfundamentet, og ender i et metallbeslag. På oversiden ligger det membran og asfaltdekke. Årsaken til skaden i den vestre enden er trolig at det har trengt vann ned gjennom utettheter i membranen som ligger på limtredekket. Vann som trenger ned i enden vil ha vanskelig for å komme ut, ettersom konstruksjonen her er svært tett. I den østre enden kan skaden også ha sammenheng med inntrengning av vann,

Ingen tiltak er nødvendige med tanke på buene, ut over normalt vedlikehold av beslag. Hva angår brubanen må råtesoppskadene i limtredekket utbedres. Asfaltdekket og membranen må åpnes slik at omfanget på skadene kan kartlegges i større detalj. Konstruksjonen må også gjøres mer fuktsikker, slik at det ikke oppstår nye skader i endene av brubanen. Mycoteam blir gjerne med på en faglig diskusjon rundt mulige løsninger for denne konstruksjonen.

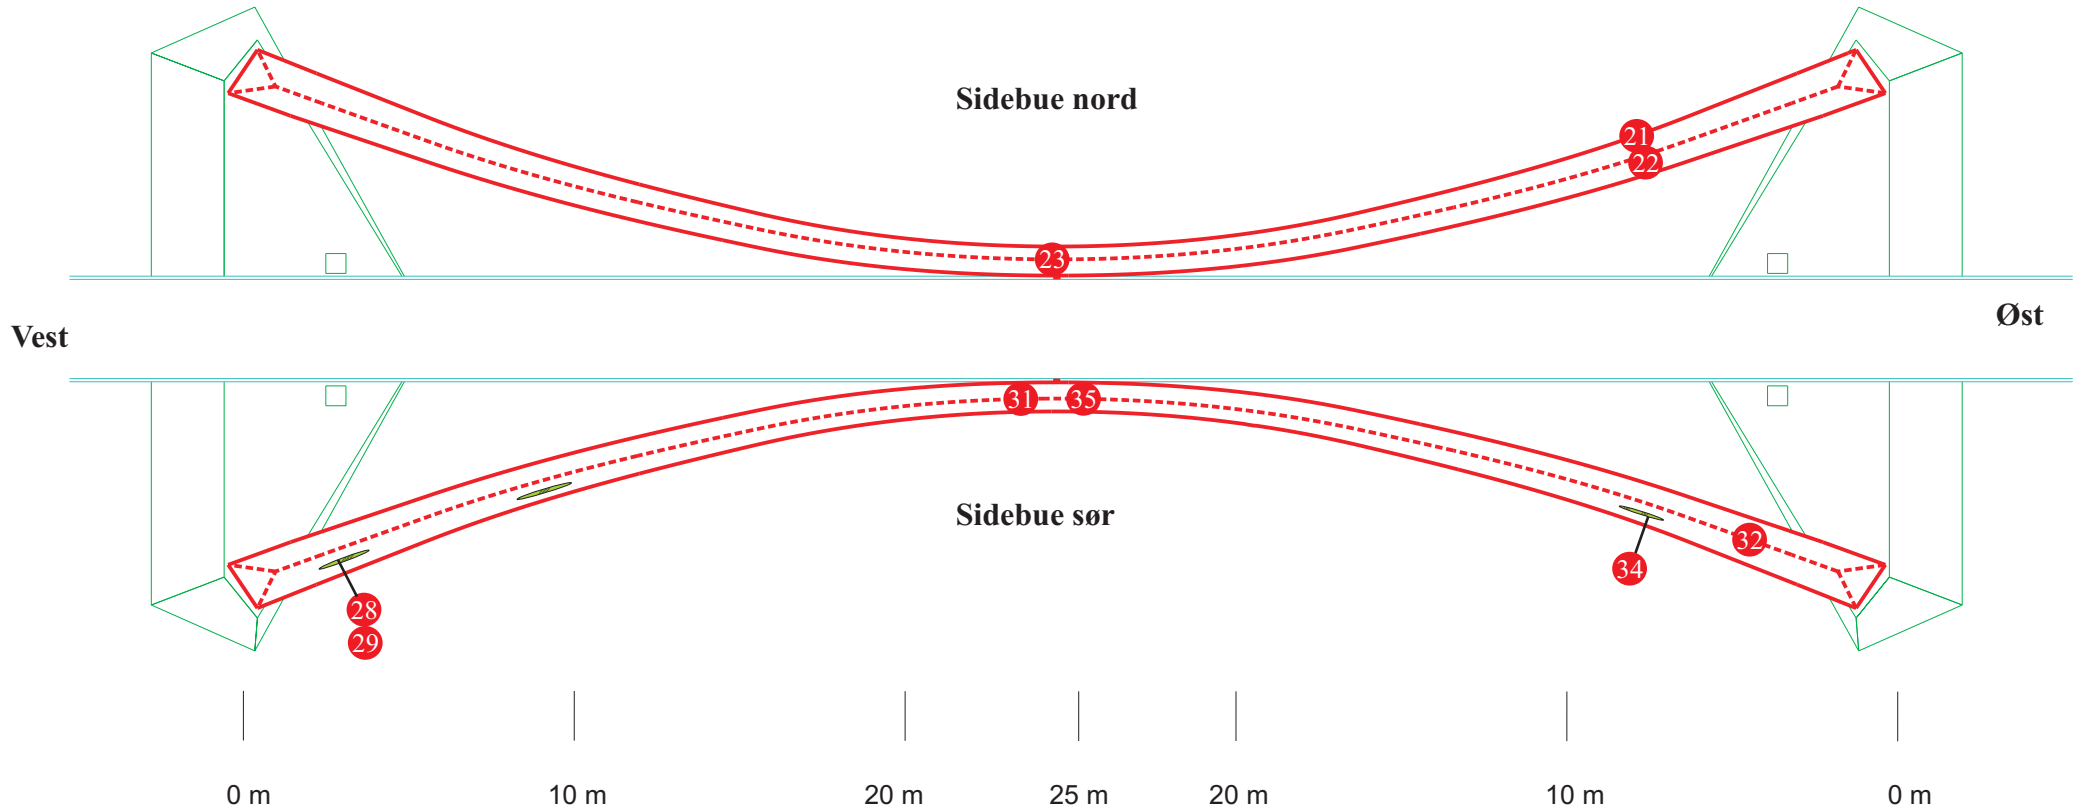
Oversikt undersøkte punkter i sidebuene (sett ovenfra)

Resultater av råtedrillinger og fuktmålinger er gitt i tabell 1. Det er ikke funnet tegn til råtesopp-skader ut over det som ble funnet i 2007. Pappen under beslagene var vanskelig å løsne fra treverket, trolig fordi de er «sveiset» fast ved soloppvarming. De nederste cm av buens føtter er noe oppsprukket, dette har trolig sammenheng med innfesting av de nederste beslagene. Det er noe oppfliset og «mørnet» ved enkelte steder spesielt på foten mot øst. Det er ikke funnet råtesoppvekst i en prøve herfra (tabell 6, prøve 1). Skaden er lokalisert til

Resultater av råtedrillinger og fuktmålinger er gitt i tabell 2. Det er ikke funnet tegn til råtesopp-skader i undersøkte deler av nordbuen. De nederste cm av buens vestre fot er noe oppsprukket, dette har trolig sammenheng med innfesting av det nederste beslaget. Trevirket ned mot fundamentet er noe oppfliset og «mørnet» ved enkelte steder, spesielt på foten mot vest. Det er ikke funnet tegn til råtesopp-skader i prøver tatt herfra (tabell 6, prøve 2 og 3). Forholdet skyldes trolig kjemisk nedbrytning på grunn av utlakning av borsyre/-salter fra borsyrepatronene som er satt inn i veden for å forebygge råtesopp-skader.
