# Risiko- og sårbarhetsanalyse

Rv. 22 - E18, utbedring av problemområder.  
Vedlegg til reguleringsplan, delområde 1 og 2

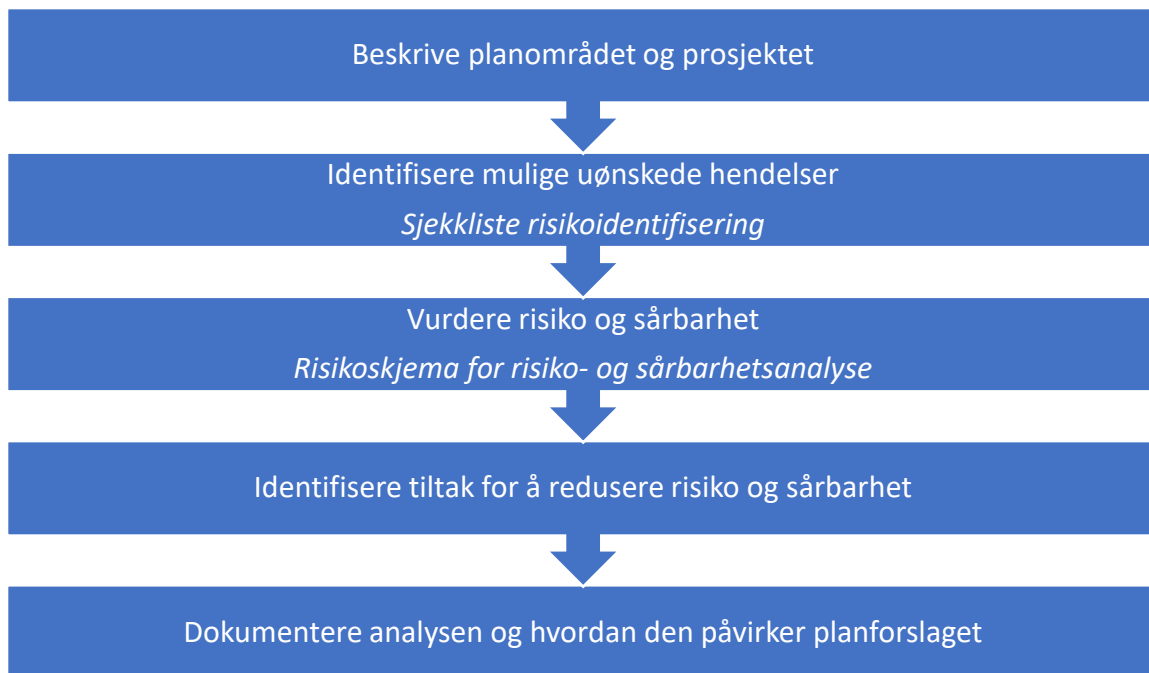
Figur 1: Trinnene i ROS-analysen etter figur i DSB veileder

Under vises trinnene i ROS-analysen som en 5-trinnsmetodikk, jf. figur 1, hentet fra DSBs veileder.

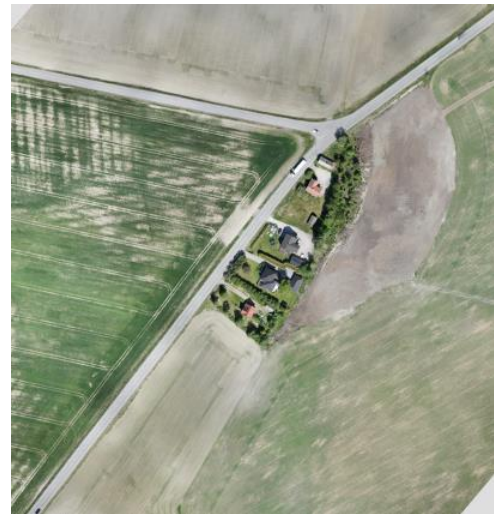
Figur 3: Eksisterende delområde 1 (Statens vegvesen, u.å.)

Delområde 1 ligger like nordøst for Rakkestad sentrum, og omfatter krysset hvor rv. 22 kobles til fv. 124. Planområdet domineres av flate landbruksområder og er sparsomt bebyggt, med unntak av noen husstander like sør for krysset. Kryssområdet er utflytende og har dårlig sikt (Statens vegvesen, 2024e).

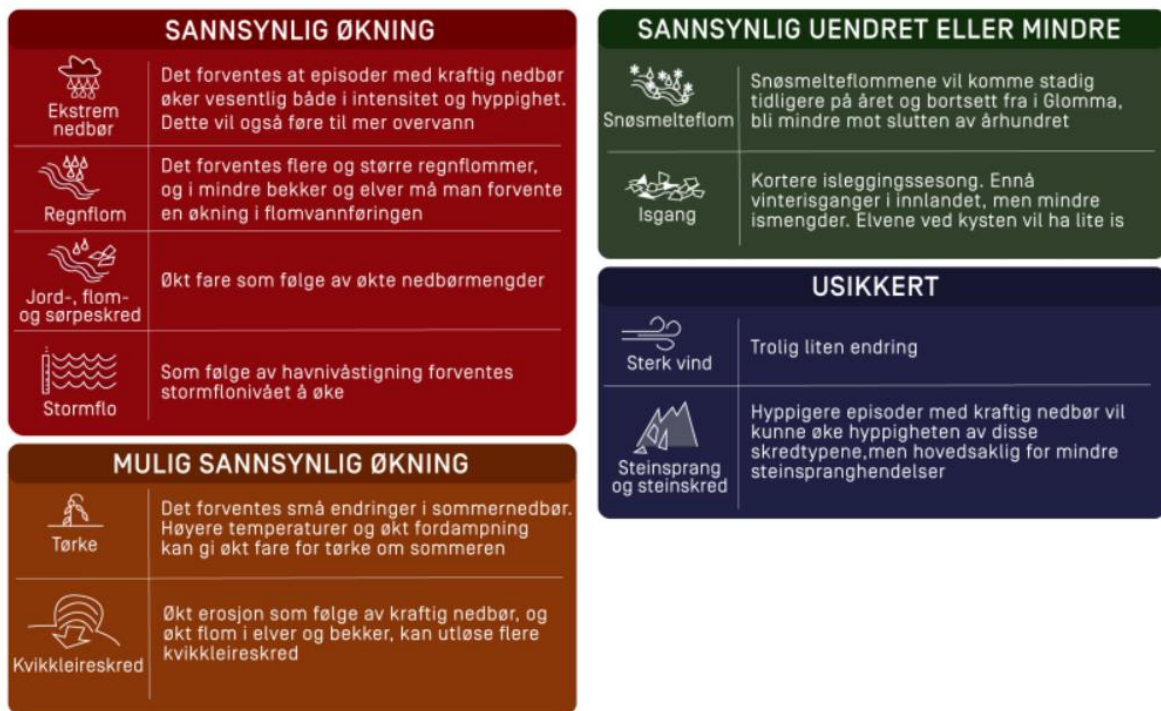
Figur 9: Forventede utviklingstrekk for Østfold fylke (Norsk klimaservicesenter, 2022)

Ifølge norsk klimasenterservice er årsnedbøren for Østfold beregnet til å øke med cirka 10%. Nedbørendringen for de fire årstidene er beregnet til:

- Vinter: +25 %
- Vår: +25 %
- Sommer: +10 %
- Høst: +10 %

For døgn med kraftig nedbør forventes det en nedbørsøkning på cirka 20%. For perioder kortere enn et døgn er det indikatorer på at nedbørmengden vil være enda høyere. Framtidige klimaendringer kan påvirke både sannsynligheter og konsekvenser for vannrelaterte hendelser, og leder generelt til at framtidens veger må kunne tåle mer vann enn hva dagens situasjon tilsier. For å unngå skader som følge av den forventede nedbørsøkningen anbefaler Norsk Klimaservicesenter følgende klimapåslag:

Risiko knyttet til skred, stormflo og havnivåstigning er vurdert å ikke være aktuelt for delområdene, jf. figur 9 og vedlegg 1.

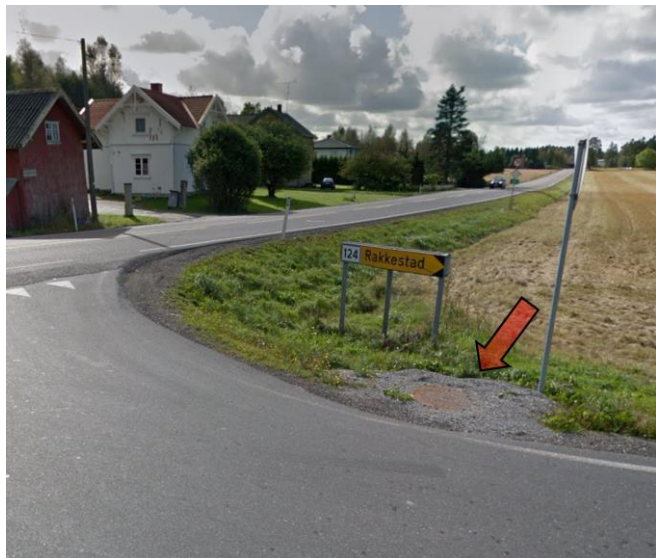
Figur 21: Brannkum i delområde 1

Det påpekes videre at det er en brannkum tilknyttet vannledningen (jf. figur 21), og at denne vil havne i kjørearealet etter at krysset er utbedret. Dersom Rakkestad kommune/RBR ikke ønsker å ha kummen i vegbanen må den flyttes.

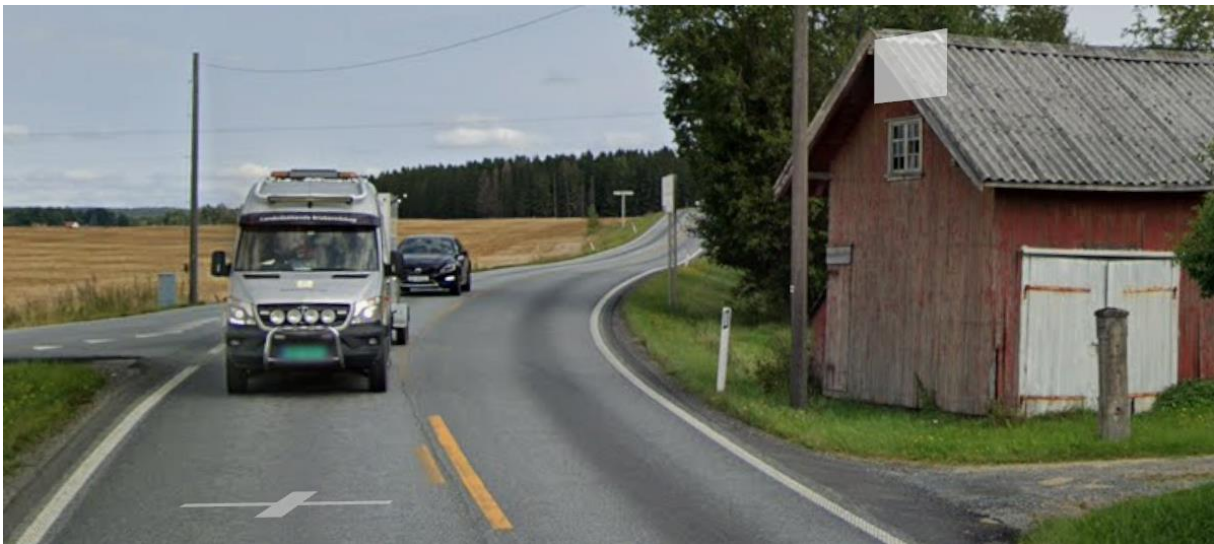
Det har vært flere trafikkulykker i delområdet. Prosjektet ønsker å utbedre krysset ved å endre kurvatur, etablere dråpeøy for kanalisering, samt gjennomføre tiltak for siktutbedring langs rv. 22. Siktutbedringen var opprinnelig begrenset til rydding av sideterreng og fjerning av en eldre garasje som per i dag ligger nærme vegkanten, jf. figur 24 under, men etter gjennomført TS-revisjon (Statens vegvesen, 2024d) vurderes det nå å også innløse tilknyttet bolig. I anledning de øvrige boligene i delområdet, så planlegges det å samle deres eksisterende avkjørsler i en felles avkjørsel, noe som vil gi ytterligere gevinst med tanke på sikt og trafiksikkerhet.

Figur 24: Delområde 1, garasje ved veg, nordgående retning (Google Maps, u.å.)

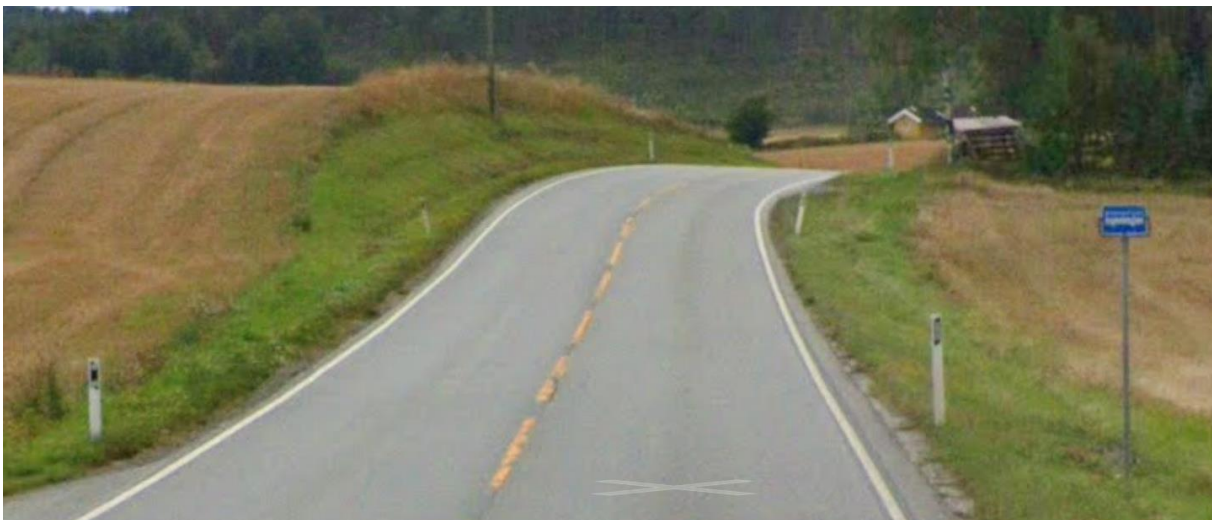
Figur 26: Busstopp vestgående retning (Google Maps, u.å.)

Strekningen er definert som trafikkfarlig veg av Rakkestad kommune, noe som innebærer at skolebarn har rett på skoleskyss, og det er ellers kjent at strekningen ser et relativt høyt volum syklende og gående. Det er to busstopp langs strekningen, og disse hadde henholdsvis 51 og 109 påstigende i 2023, hovedsakelig skoleelever (Statens vegvesen, 2024). Noe vest for planområdet, ved innkjørselen til Rakkestad flyplass, er det enda en busstopp. Denne hadde 266 påstigende. Busstoppene er ikke tilknyttet GS-veg, og har hverken busslomme eller kantstopp. Slike løsninger «skal ikke benyttes ved nyanlegg eller utbedring ... og kan ikke etableres permanent» (Statens vegvesen, 2014d, s.15). Prosjektet planlegger å etablere busslommer, og det anbefales at ulike tiltak for å redusere myke trafikanters sårbarhet gjennom anlegg- og driftsfasen vurderes videre i kommende planfaser. Gjennomført TS-revisjon påpeker at det i dette delområdet er mange objekter i vegens sikkerhetssone. Disse må fjernes, eventuelt sikres med rekkverk.

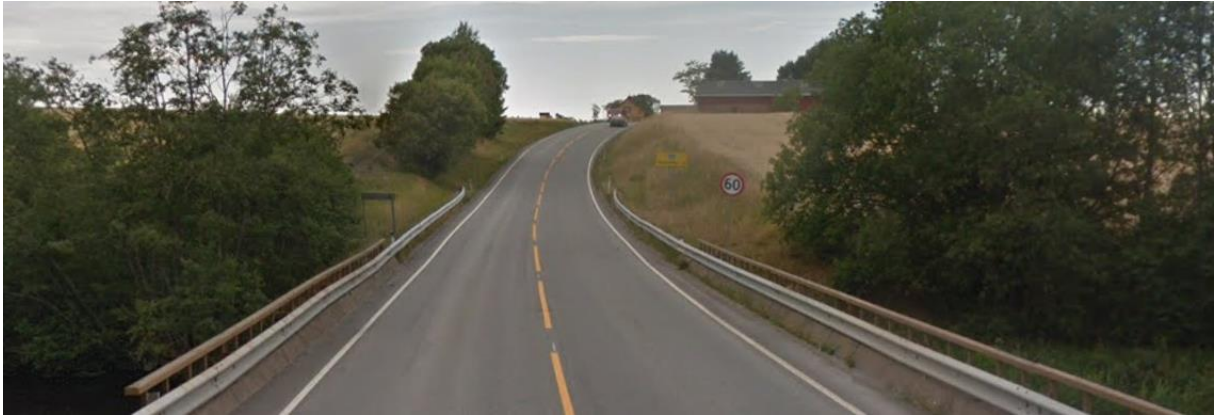
Figur 27: Delområde 2, sikt i vestgående retning fra Bodal bru (Google Maps, u.å.)

I østlig del av delområdet er det ønskelig å heve vegen 2,05m for å legge til rette for framtidig utbygging av bru, jf. kapittel 1.5.2. En slik vegheving vil kunne introdusere nettopp en slik kurvatur som man ønsker å unngå dersom dette skjer uten at det samtidig bygges ny bro. Nåværende løsningsforslag innebærer stigning på under 5%, noe som vil reduseres ytterligere når ny bru bygges, og er som sådan innenfor grensene for tillatt stigning, jf. håndbok N100 (Statens vegvesen, 2014e). Det bør likevel påpekes at samme håndbok viser til hvordan «overgangssonen mellom bru og veg [må] vies spesiell oppmerksomhet ... derfor anbefales det også redusert stigningsgrad i forhold til maksimumkravet for vanlig veg» (s. 148). Framskrevet ÅDT for 2027 er på 5586, og det var per 2022 16% lange kjøretøy på strekningen, en andel som kan tenkes å bli større i framtiden, ikke minst dersom strekningen åpnes for modulvogntog. Bodal bru og tilhørende kryss på østlig side av Rakkestadelven utgjør allerede en flaskehals for tungtrafikk, og det kan antas at den økte høydeforskjellen mellom bru og rv. 22 vil innebære at tyngre kjøretøy vil kunne ha relativt lang akselrasjonstid opp bakken sammenlignet med personbiler og andre lette kjøretøy. Dette vil kunne bidra til både farlige forbikjørings situasjoner og økt ulykkesrisiko, så vel som generell kødannelse.
