ROS-analyse

Rv. 3 Tunnfoss bru

Organisasjonsnr. 967032271
Tunnfoss bru – Reguleringsplan og
teknisk plan
10235774
Statens Vegvesen
Marianne Finborud
06.03.2024
01

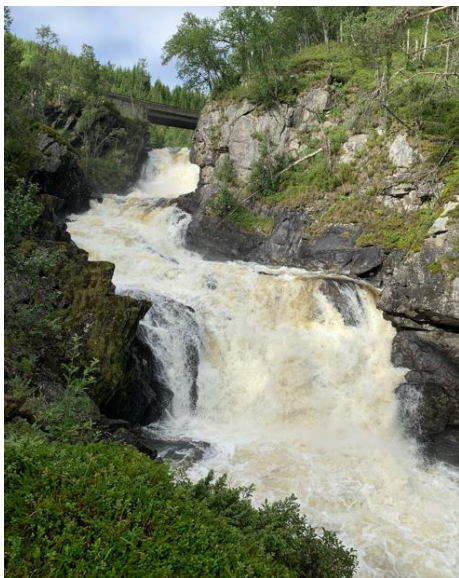
Figur 5: Eksisterende Tunnfoss bru. Foto: Sweco.

Hovedhensikten med planen er å skifte ut Tunnfoss bru, og sikre bedre fremkommelighet og trafiksikkerhet på strekningen. Tunnfoss bru har i dag overflateskader og avskalling på betongrekkverket, samt at brua ligger i en skarp sving med anbefalt fartsgrense 50 km/t. I tillegg til at det er behov for utbedring av brua, er det behov for utbedring av kurvaturen og bredden på rv.3 sørøstover fra Tunnfoss bru. Eksisterende bru er vist i Figur 5.

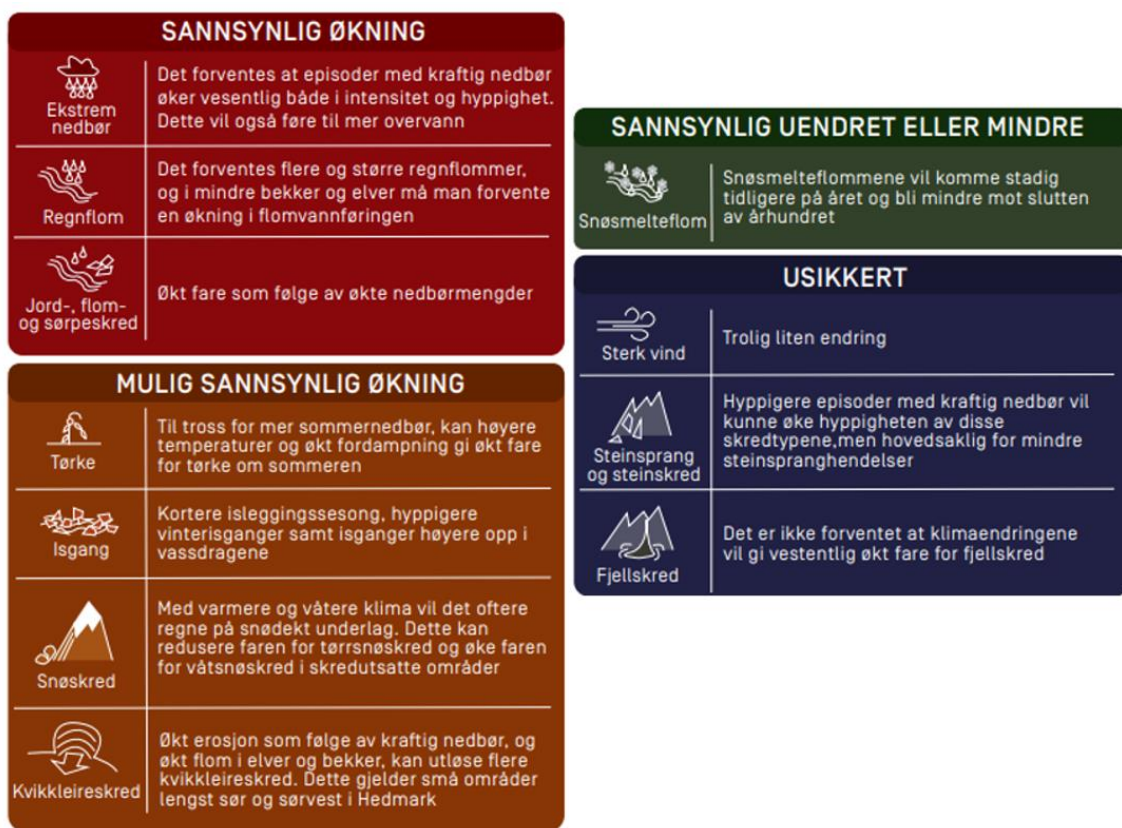
Figur 7: Forventede endringer fra perioden 1971-2000 til 2071-2100 i klima, hydrologiske forhold og naturfarer (Norsk Klimaservicesenter, 2024).

Figur 7 oppsummerer de ventede endringene i klima, hydrologiske forhold og naturfarer for området for perioden 1971-2000 til 2071-2100. Oppsummert viser figuren at det mest sannsynlig vil bli kraftigere og hyppigere nedbør, noe som kan medføre mer overvann, større regnflommer med tilhørende høyere flomvannføring i mindre bekker og elver, og økt fare for jord-, flom- og sørpeskred. Klimaprofilen viser en mulig sannsynlig økt hyppighet i vinterisgang, og isgang høyere opp i vassdragene. Varmere og våtere klima vil mulig sannsynlig gi større fare for våtsnøskred, og lavere fare for tørrsnøskred i skredutsatte områder.
