## E18 Vestkorridoren, Lysaker - Ramstadsletta

# BYGGEPLAN

**Miljørisikovurdering. Midlertidig utslipp fra E18 Lysaker – Ramstadsletta til resipienter i anleggsfasen for entreprisene E102 og E103**

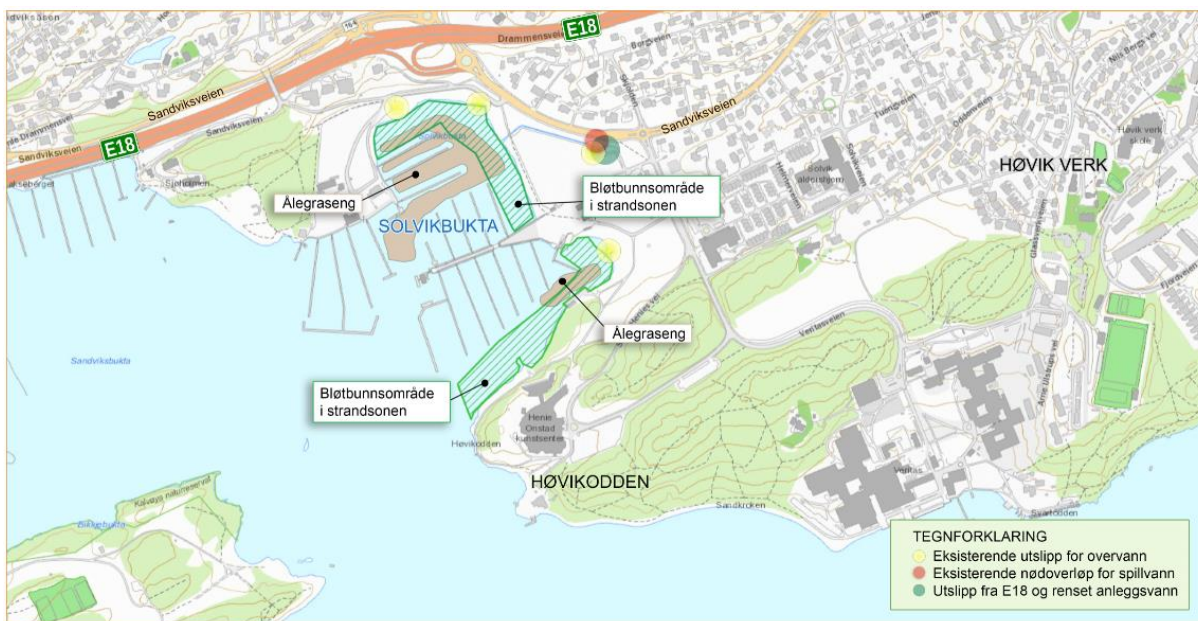
**Figur 14: Oversikt over naturtyper, eksisterende utslippspunkter i Solvikbukta, samt planlagt utslippspunkt for anleggsfasen i E103.**

Utslippspunkt fra kommunalt overvannsnett og utslippspunkt for nødoverløp fra spillvannsnett til Solvikbukta er vist i Figur 14. Utslipp av anleggsvann fra entreprise E103 vil føres sammen med øvrig kommunalt overvann til eksisterende overvannskanal med utslipp til Solvikbukta markert med grønt i figuren under.
